平成28年（2016年）熊本地震の現地調査速報（益城町など）

中国支社 防災保全部 耐震・保全グループ/
災害リスク研究センター 地震防災グループ
福島 康宏

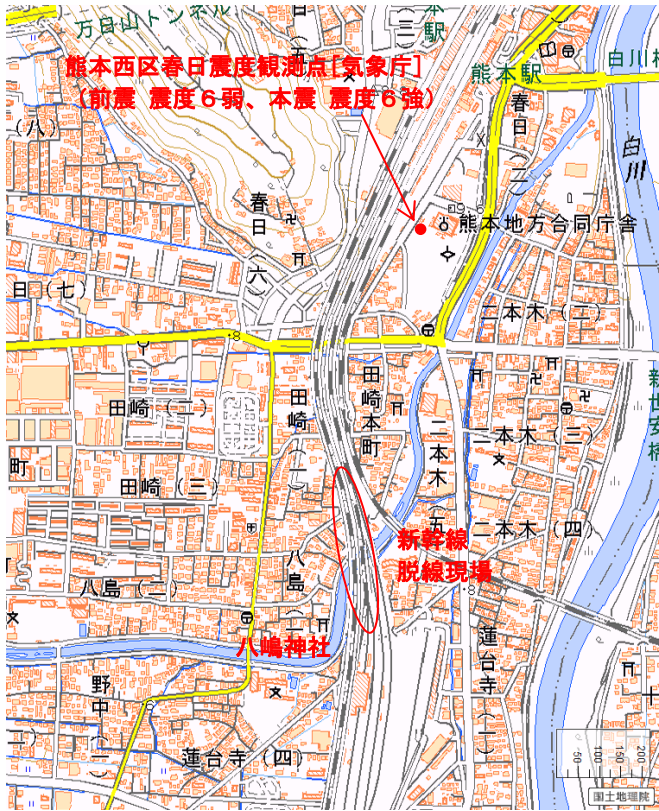
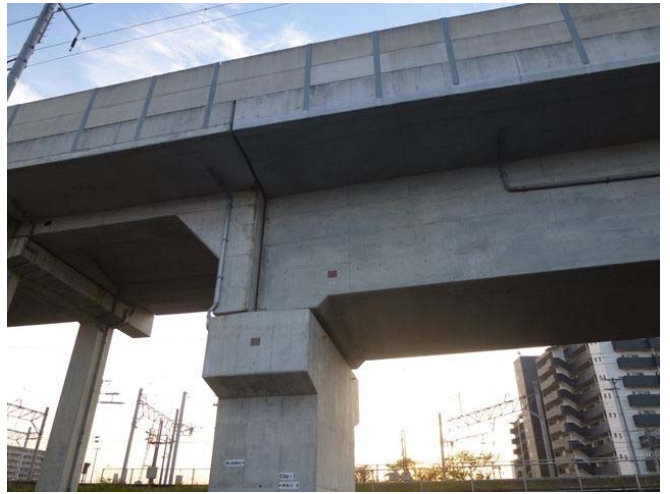
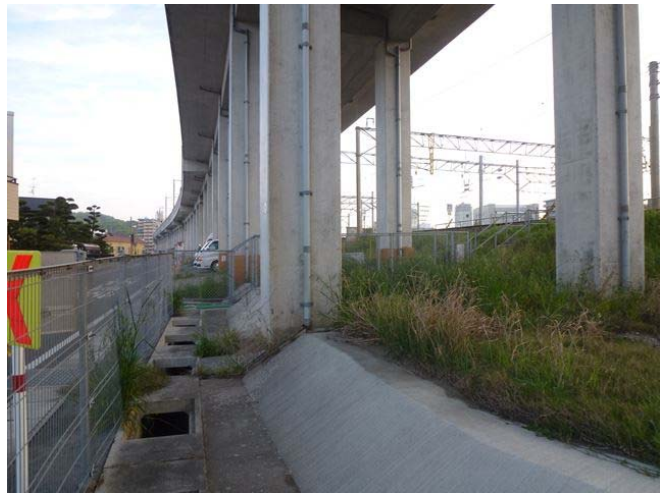
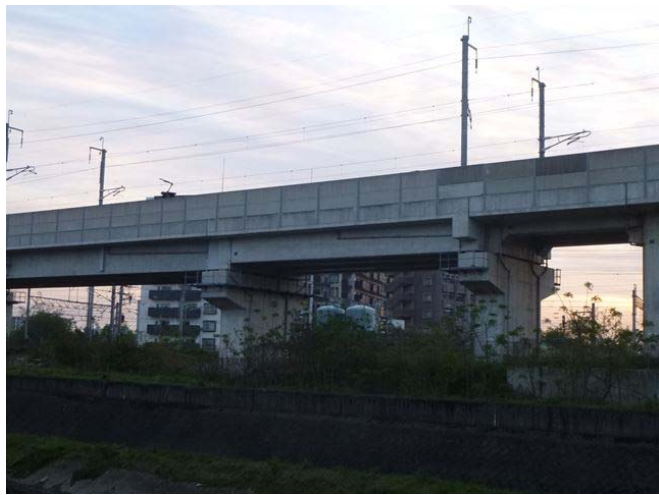
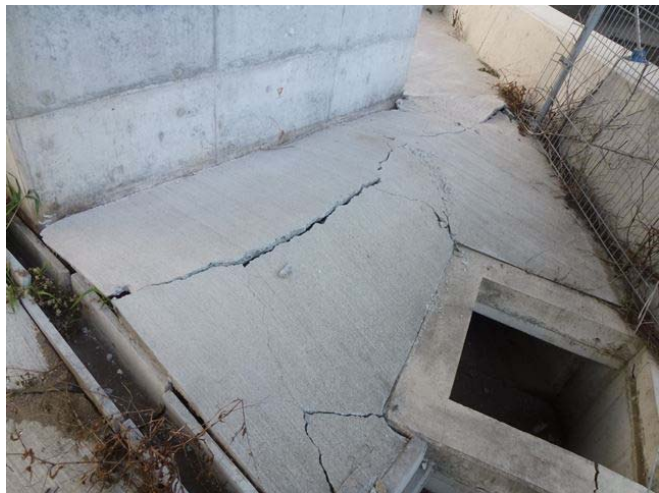
熊本市内では、前震で九州新幹線が脱線した現場付近を調査した。現場は、気象庁の熊本西区春日震度観測点（前震 震度6弱、本震 震度6強）が設置されている熊本地方合同庁舎から700mほど南に位置している。一部の橋脚基礎部のコンクリートが割れているものの、橋脚そのものが損傷を受けているようには見えなかった。

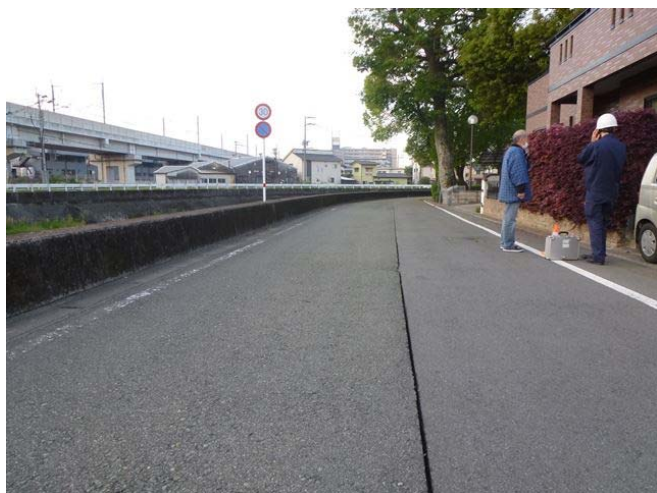
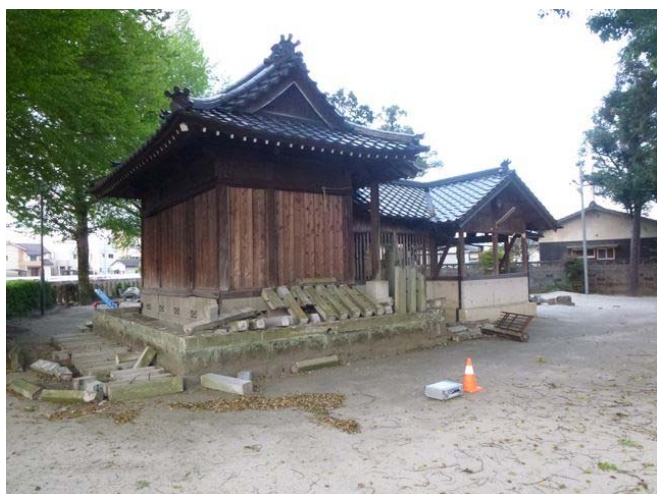
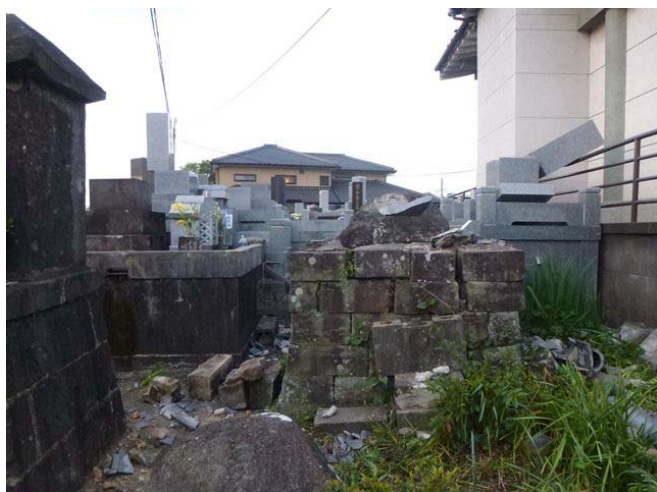
脱線現場から坪井川を挟んで西側の熊本市西区八島1丁目では、八嶋神社の本殿を取り囲む石塔などが倒れていた。また、近くの道路ではアスファルトに幅2cm程度の亀裂が入っており、墓地では4割程度の墓石が転倒していた。近くの住民の方によると、八嶋神社の被害は前震でのものであるが、道路の亀裂や墓石の転倒は本震によるものであるとのことである。

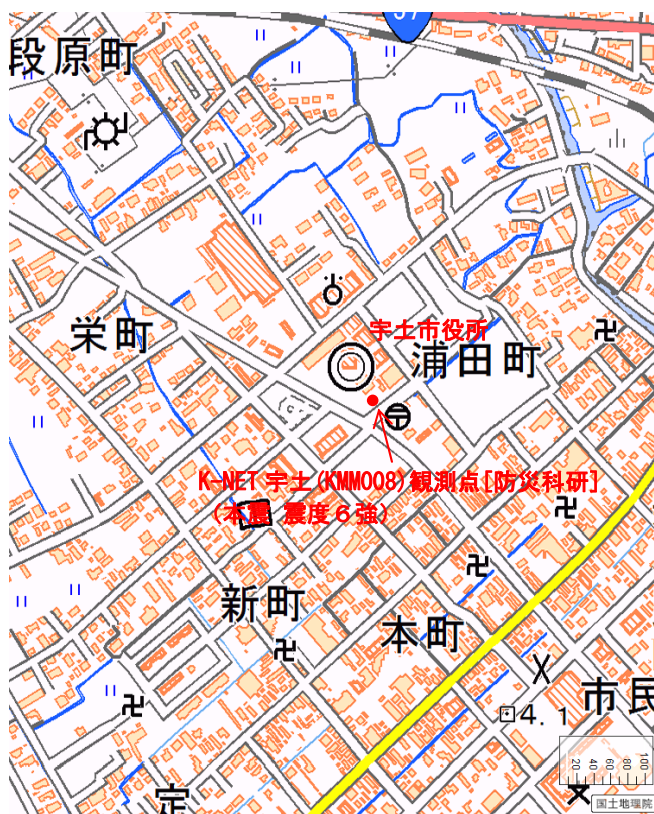
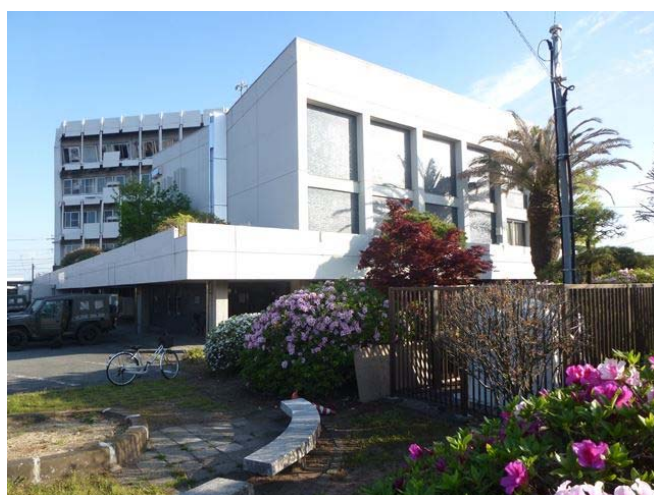
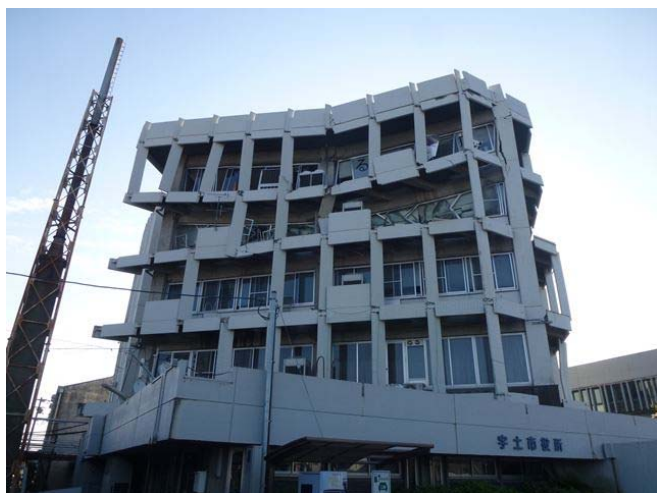
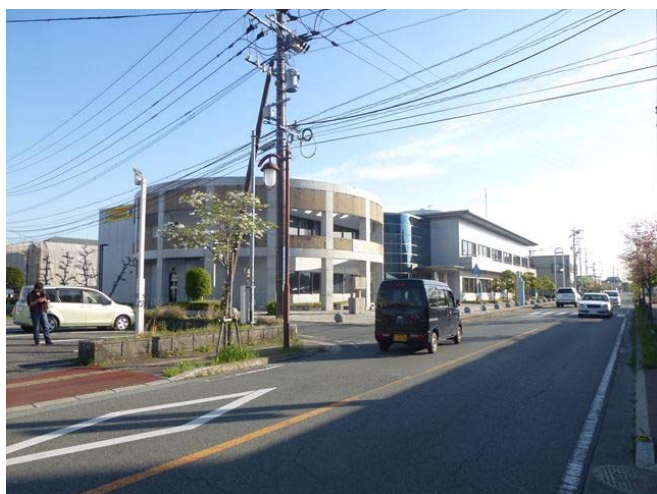
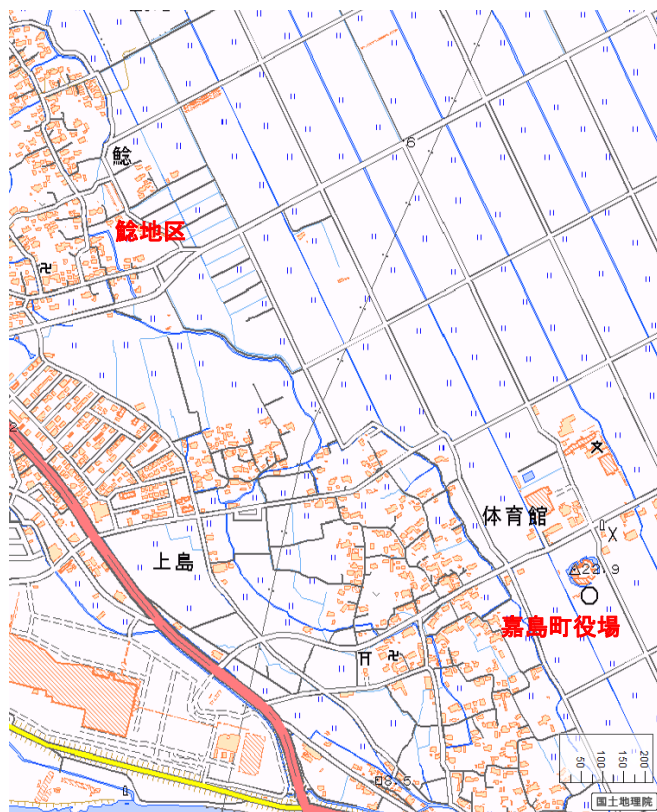
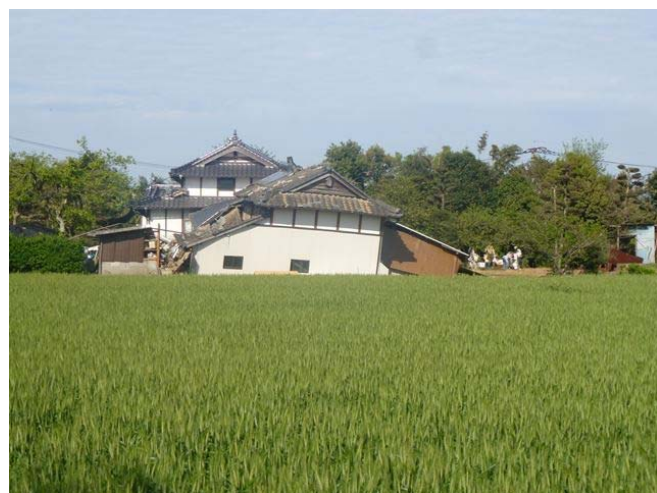
宇土市内では、本震により庁舎4階と5階部分が崩壊した宇土市役所付近を調査した。庁舎の3階の上部から上の柱にせん断破壊が見られた。バルコニーの柱状のものも破損していたが、これは構造部材で

はないと思われる。

宇土市役所周辺では、古く耐震性のない木造家屋に被害が見られるものの、新しい建物は損傷を受けていないように見えた。

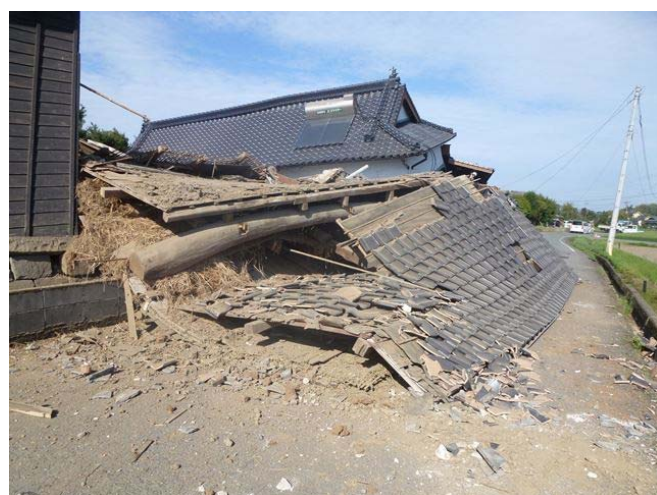
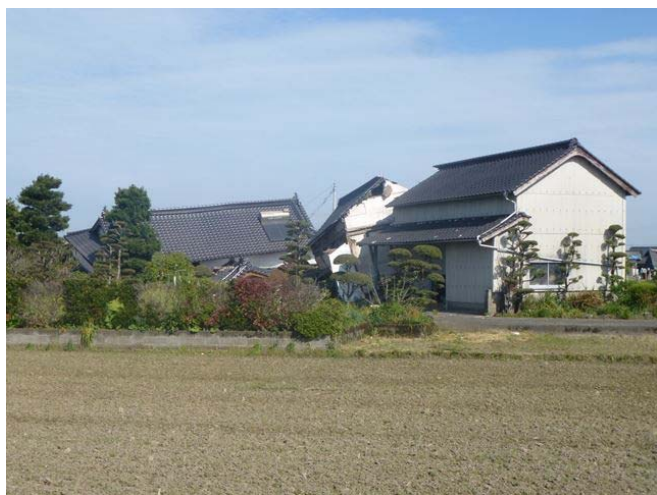
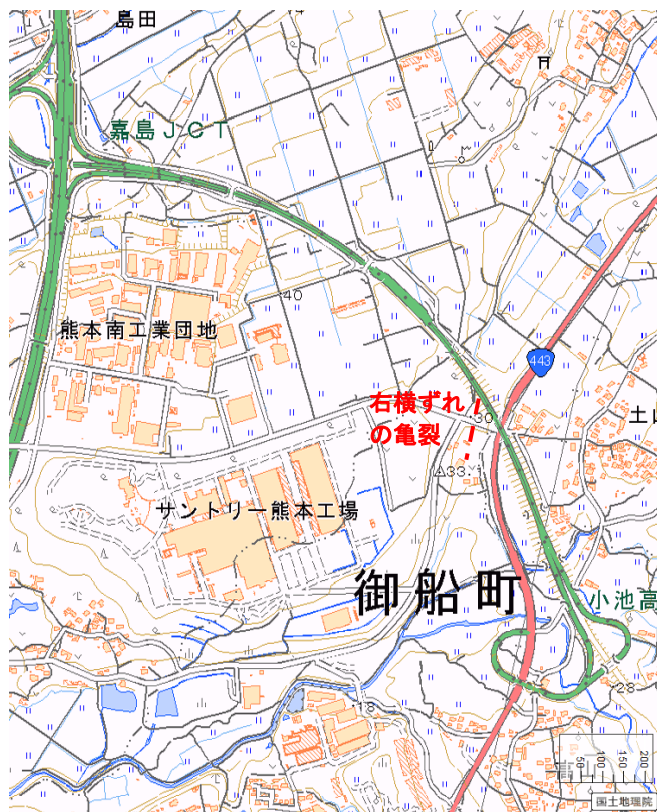
嘉島町鯨では古い木造家屋が倒壊していた。住民の方によると、前震では屋根瓦の被害があったものの、倒壊は本震によるとのことである。なお、嘉島町内では、他の集落でも建物倒壊があったようである。

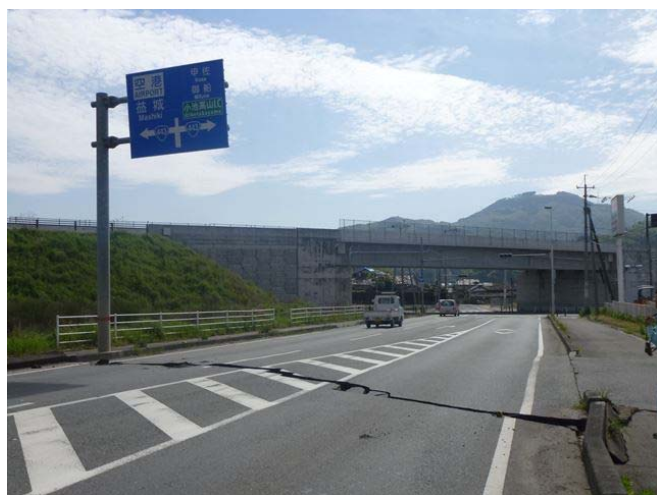
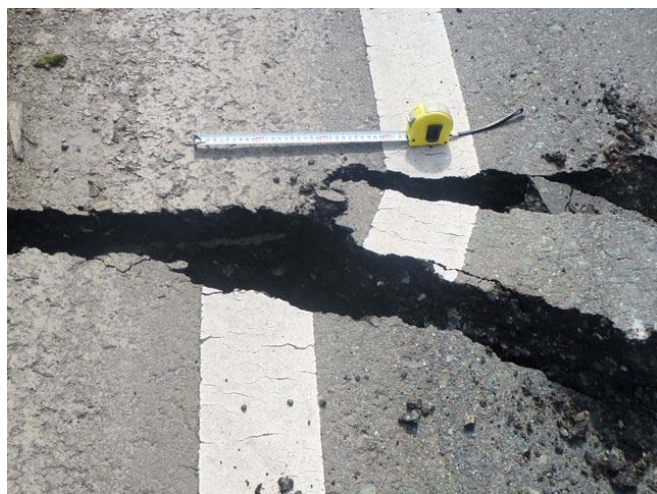
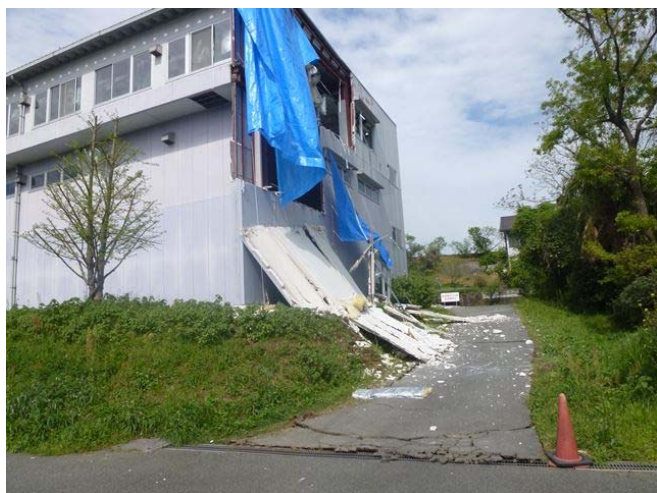
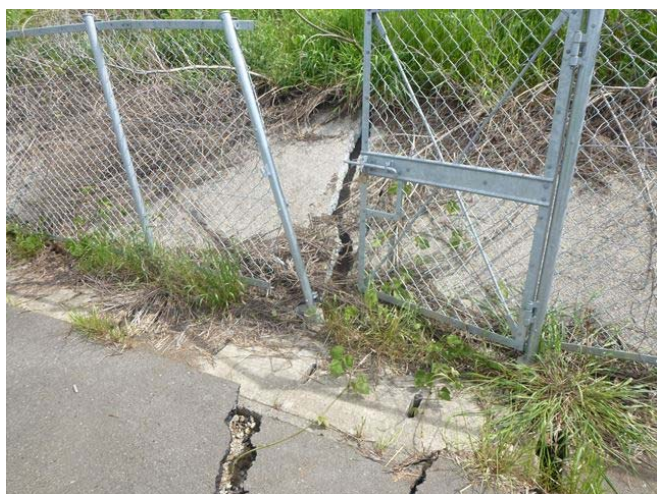
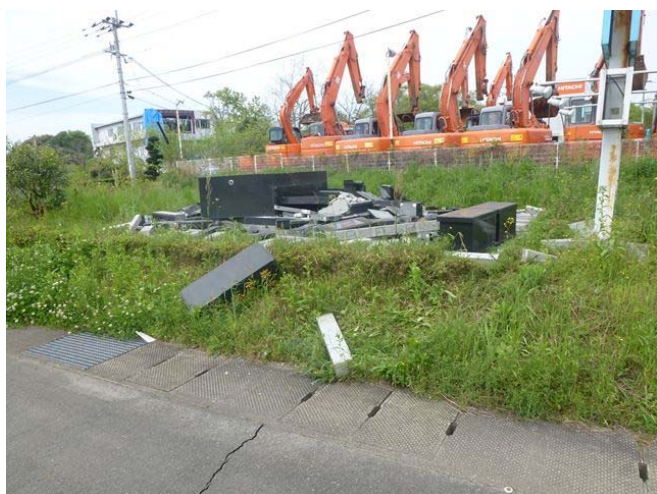
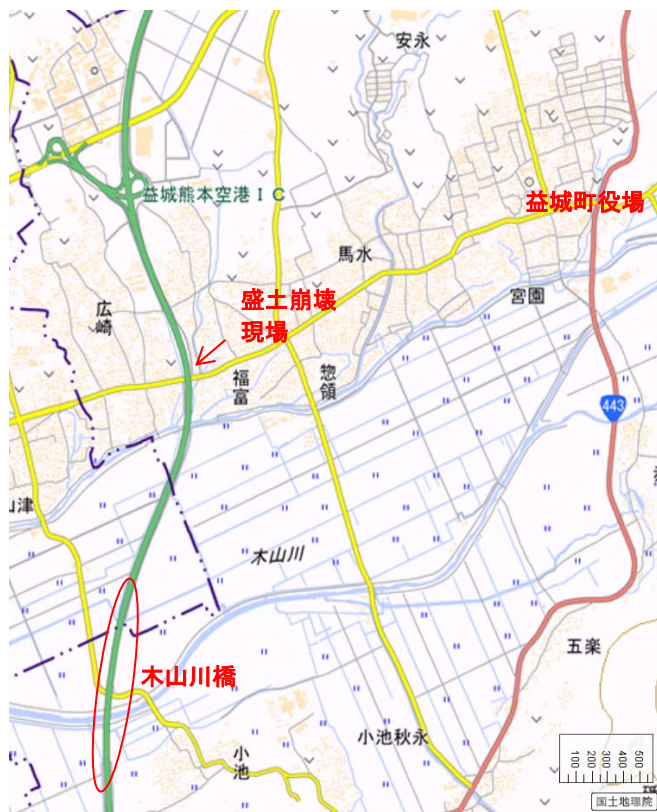
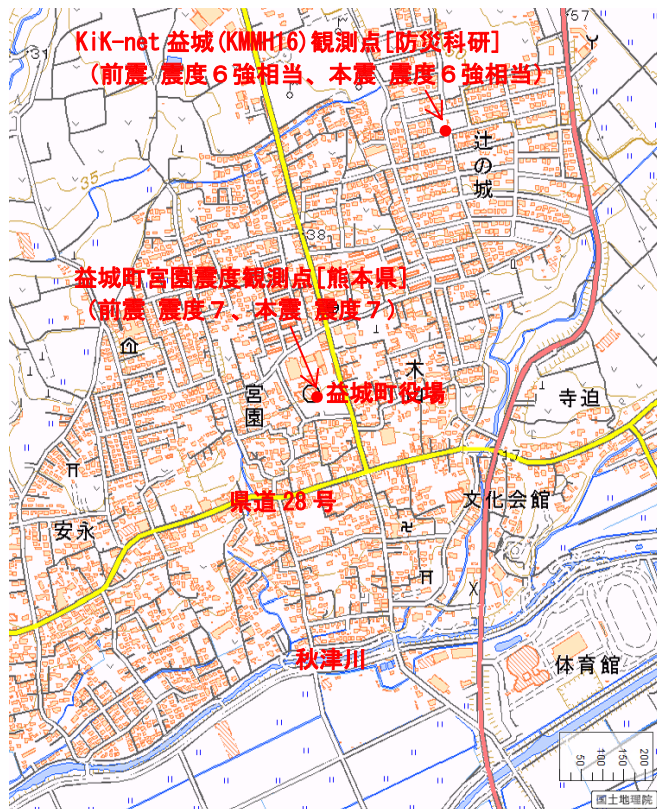
御船町高木では、九州中央自動車道が国道443号を跨ぐ地点のすぐ西側の平坦な道路面に、明瞭な右横ずれの亀裂が見られた。この地点での変位量は20～30cmであった。この地点より南側では、建物の壁が壊れていたが、そのそばでは地盤変状が見られた。また北側延長線上にあたる九州中央自動車道の盛土の法尻付近では、横ずれの変位によりフェンスの一部が引き裂かれていた。

付近の会社の方によると、前震後は亀裂の幅は僅かであったとのことであり、本震で亀裂が拡大したことになる。

なお、この亀裂の位置は、布田川・日奈久断層帯を構成する日奈久断層帯の高野-白旗区間の位置と整合しており、産業技術総合研究所による報告^[6]でも、本震により出現した地表地震断層であることが確認されている。(文献[6]の写真12 土山集落西方の舗装道路の位置に該当する)

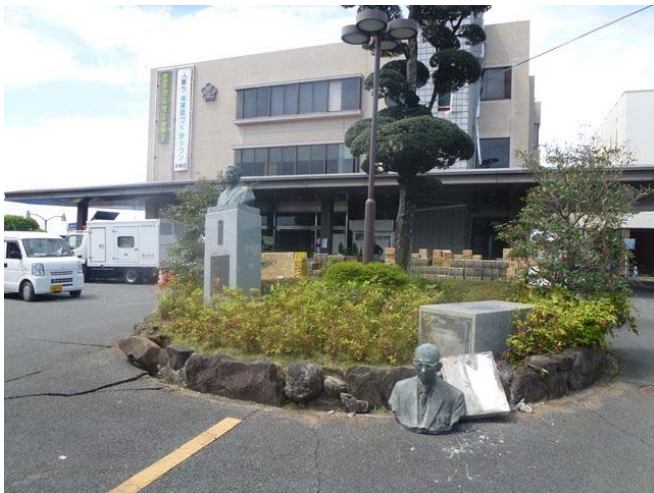
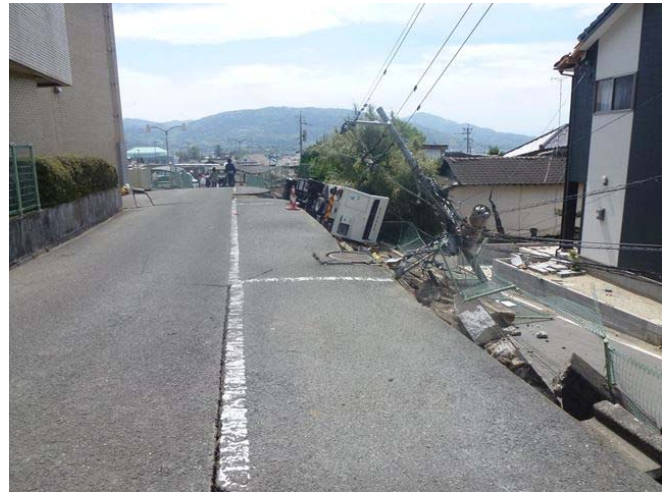
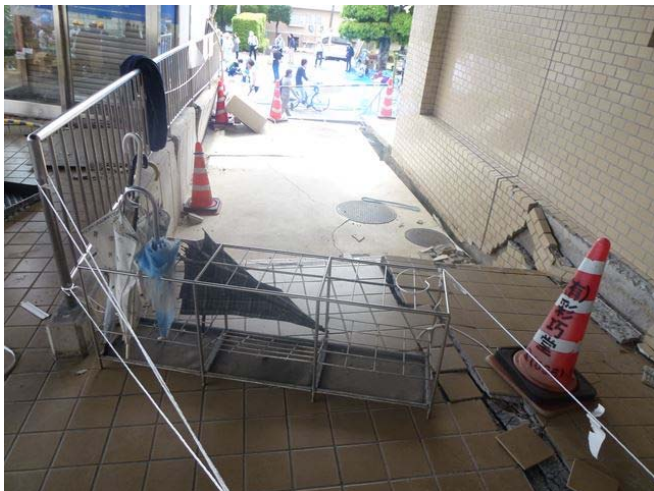
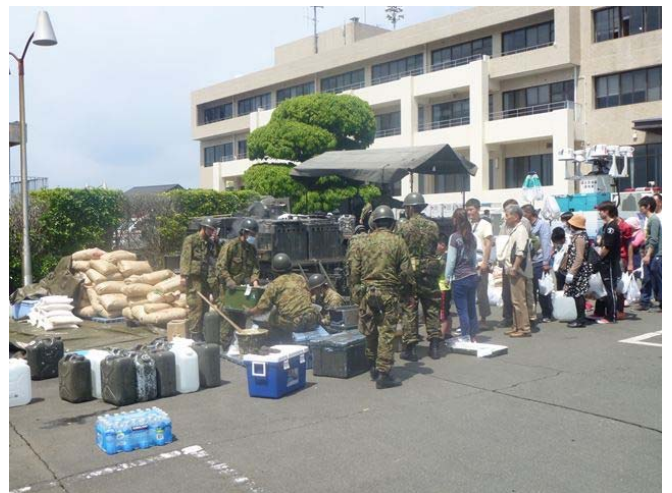
前震によるものか本震によるものか不明であるが、町役場庁舎が損傷を受けており、敷地内の地盤

の変状も見られた。益城町でも断水しており、町役場では自衛隊による給水活動が行われており、被災者の長い列ができていた。

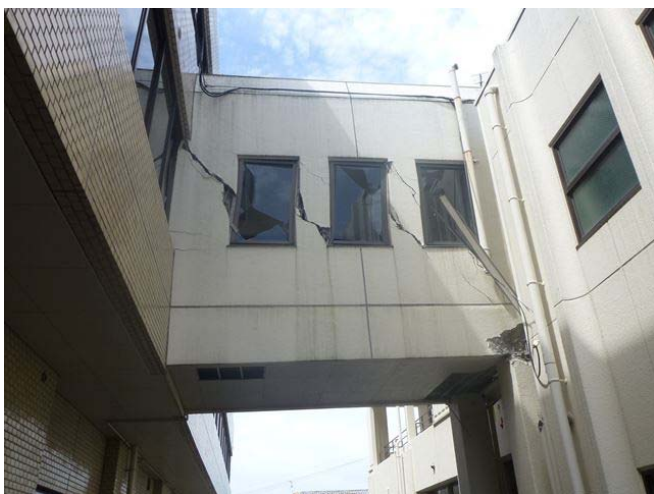
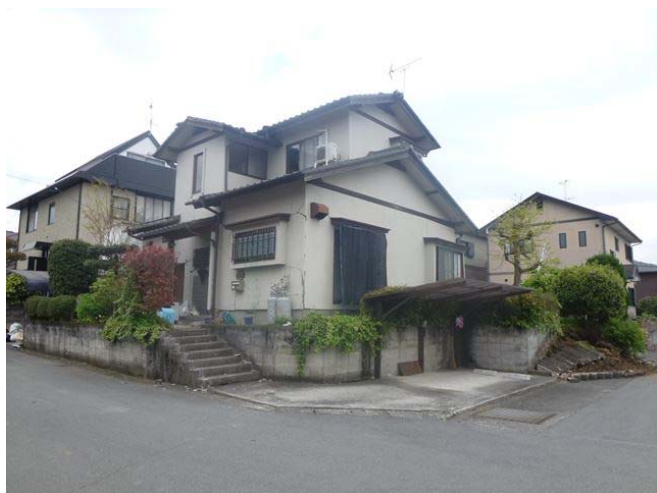
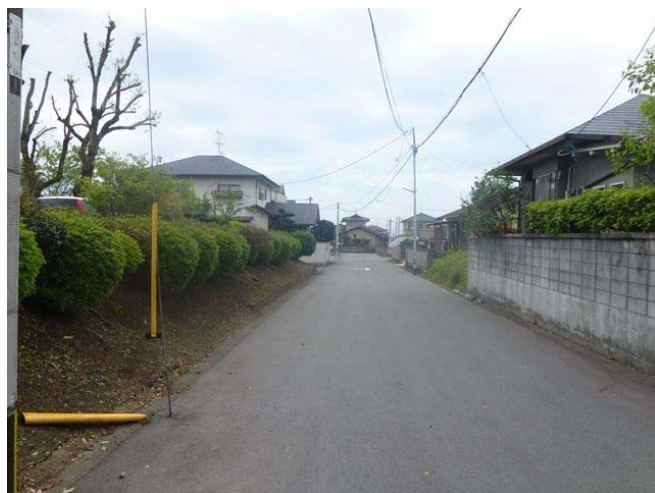
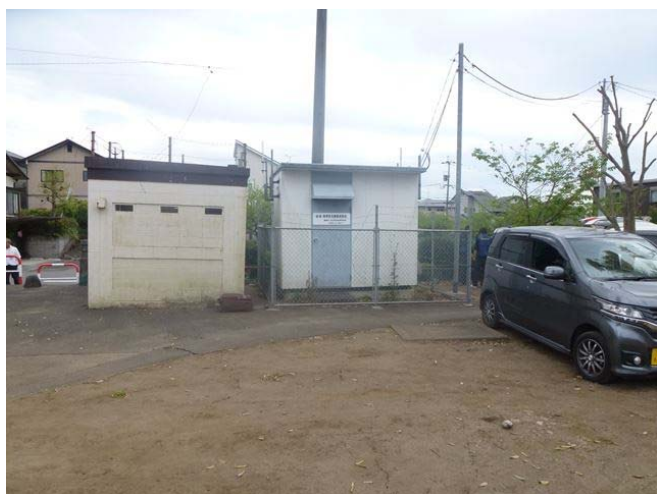
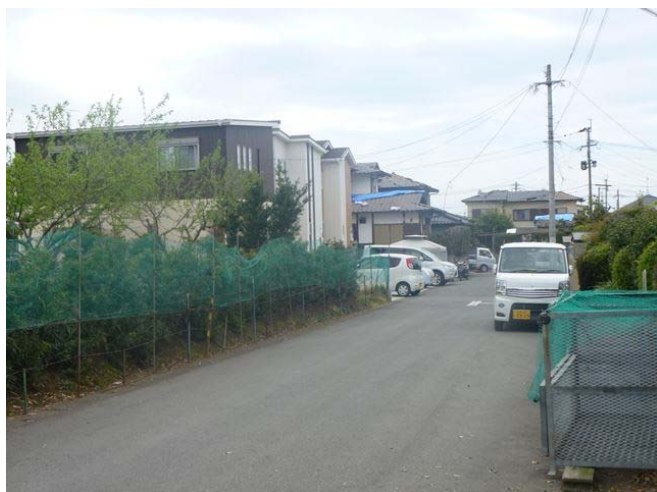
KMMH16での地震動が町役場に設置されている震度計での地震動とどの程度異なるのか、震度計での観測記録データの公表を待つ必要があるが、町役場付近と比べると、周辺の被害は明らかに小さい。1/25,000地形図(旧版地図)を確認すると、後述する県道28号線沿いの集落は、大正15年測量の地図に出ているが、KMMH16付近の辻の城の住宅地は、昭和63年測量の地図にはじめて出てきており、KMMH16付近は比較的新しい宅地であることがわかる。

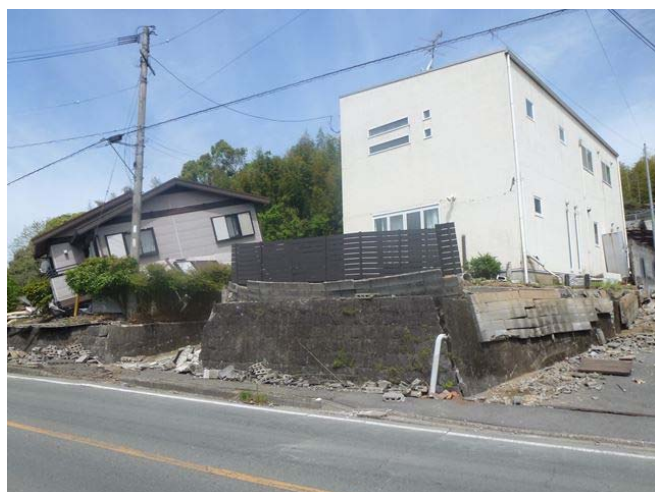
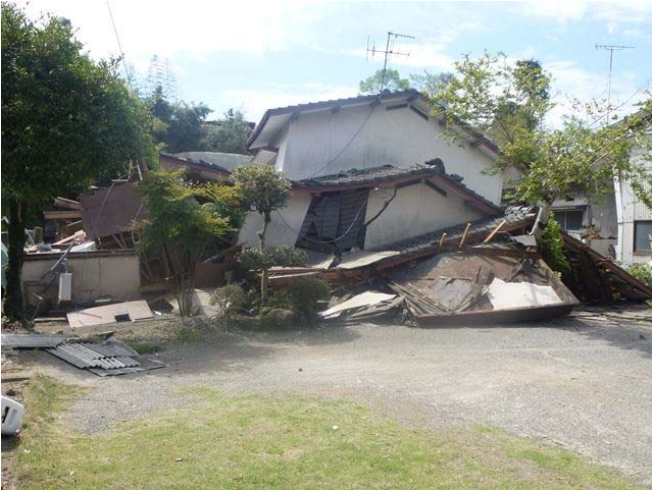
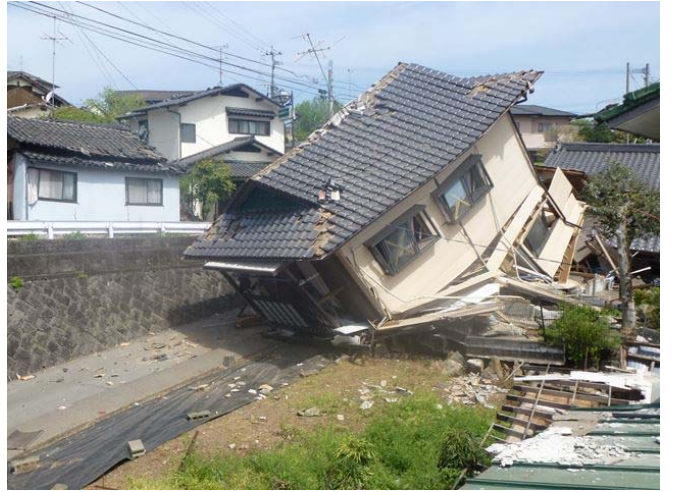
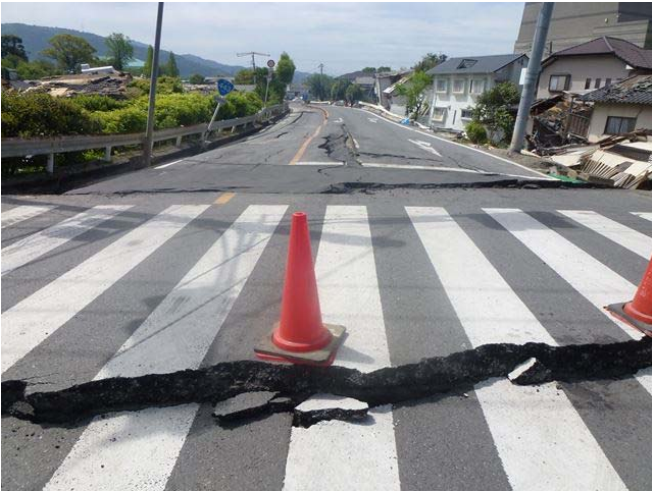
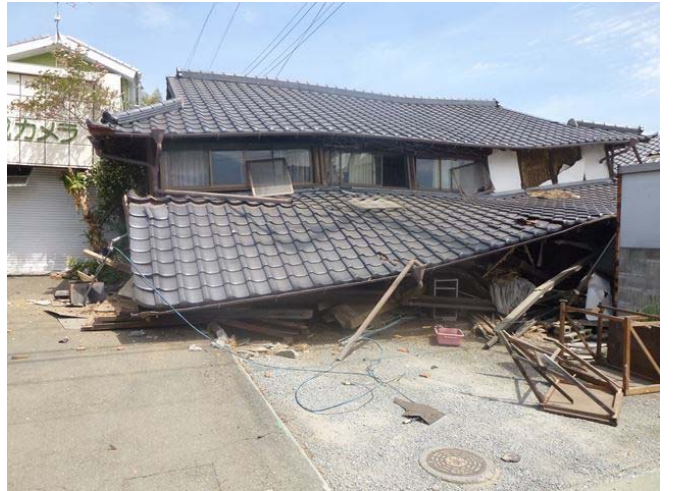
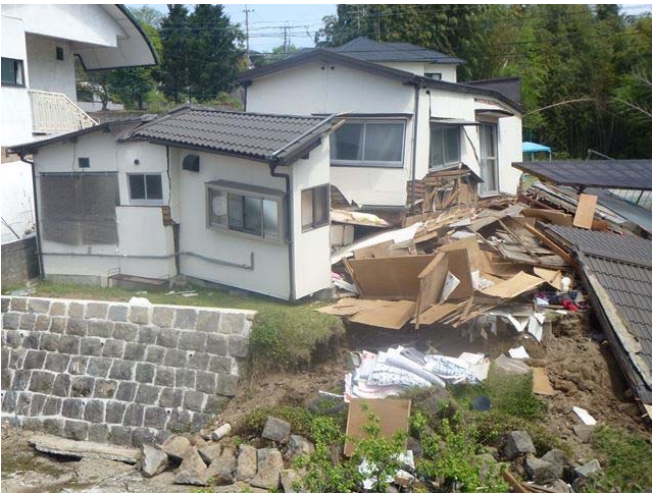
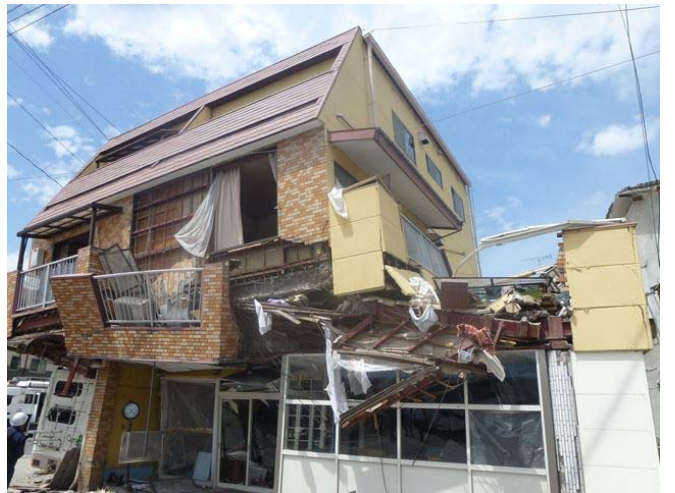
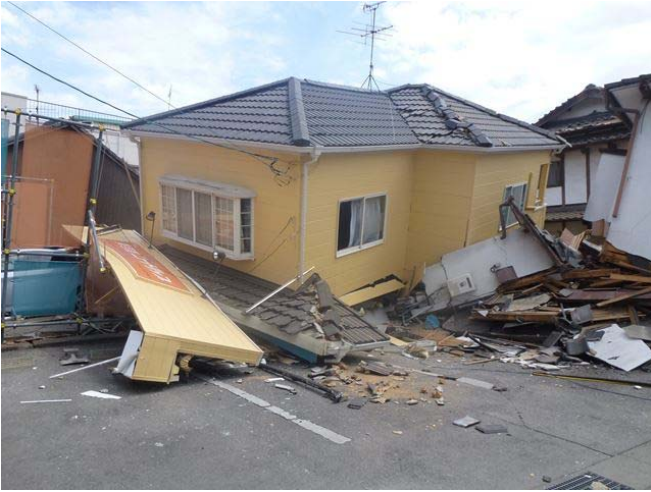
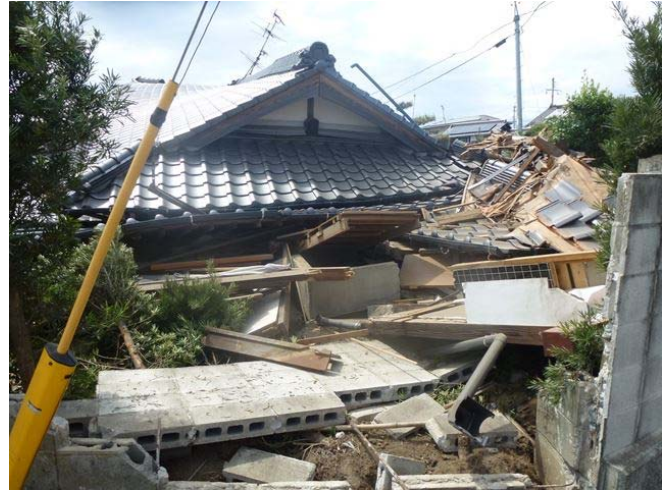
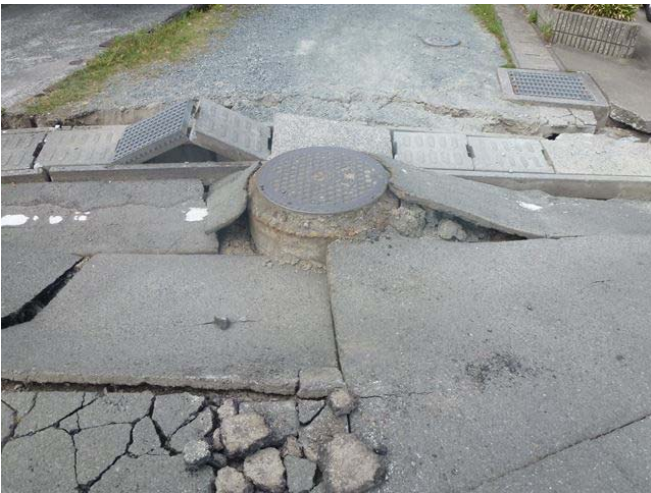
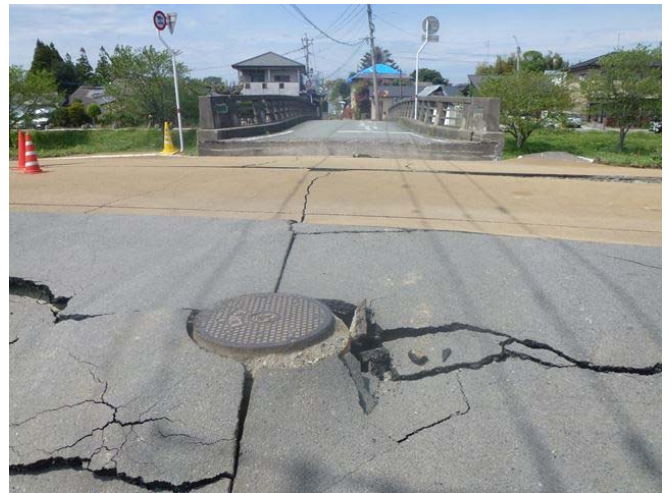
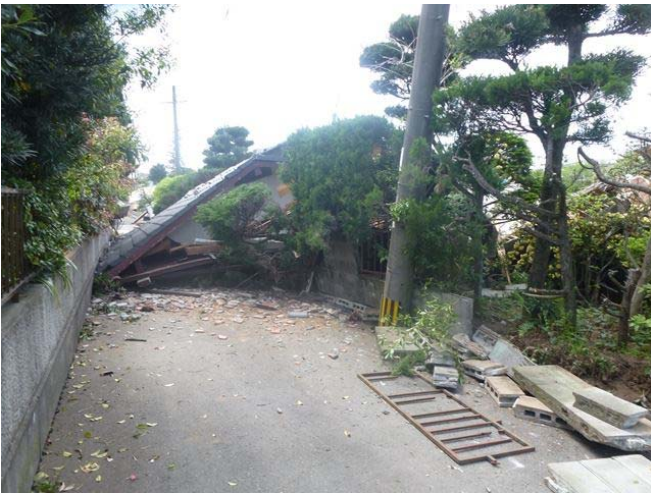
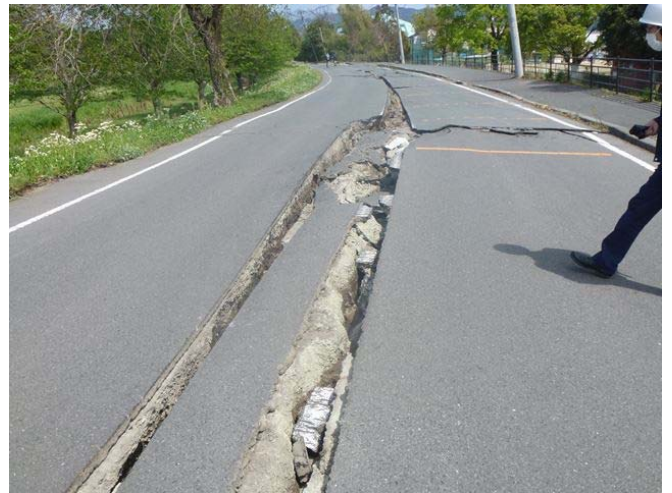
益城町役場の南側の県道28号線沿い～秋津川沿いのエリア（寺迫、木山、宮園、安永地区）では、家屋被害が甚大であった。建物の築年数による傾向は見られず、傾斜地盤か平坦地かで被害の有無が分かれているような印象を受けた。緩い傾斜であっても、傾斜地盤では変状が大きく、足元がすくわれる形で家屋が被害を受けているように見えた。逆に、平坦地では比較的被害が少ない。被害を受けている家屋のほとんどは木造であるが、鉄骨造の家屋で中間層が崩壊しているものも見られた。

また、秋津川沿いの道路でも至るところで変状が見られ、橋桁と取付部の段差や、下水道のマンホールの浮上が複数見られた。なお、原地盤における液状化の痕跡は見られなかった。

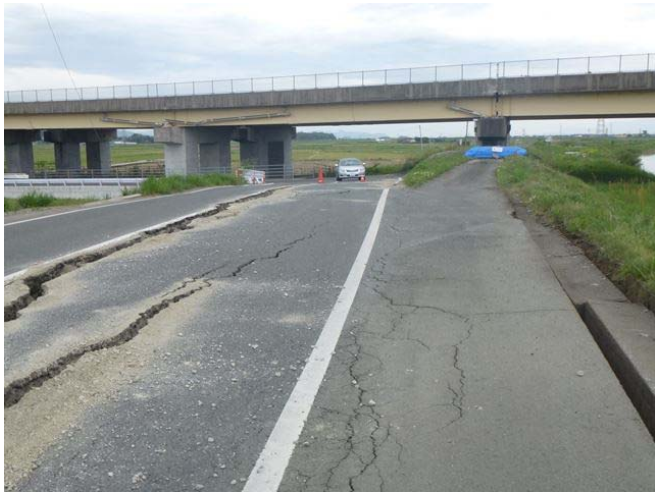
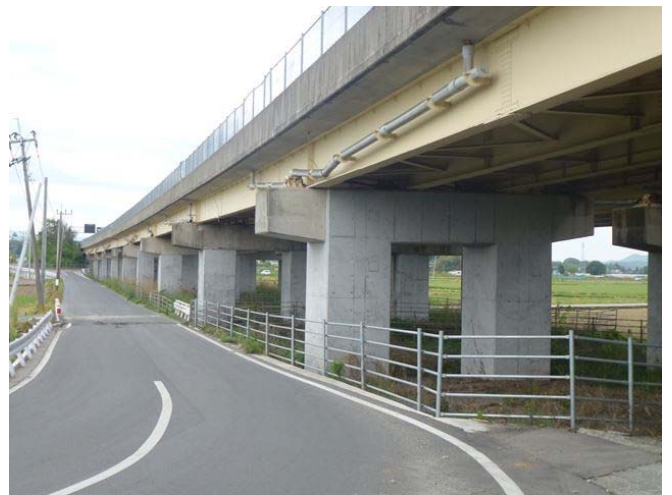
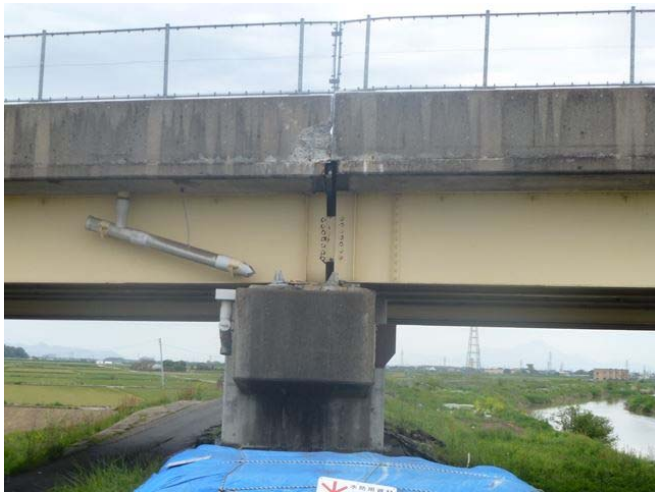
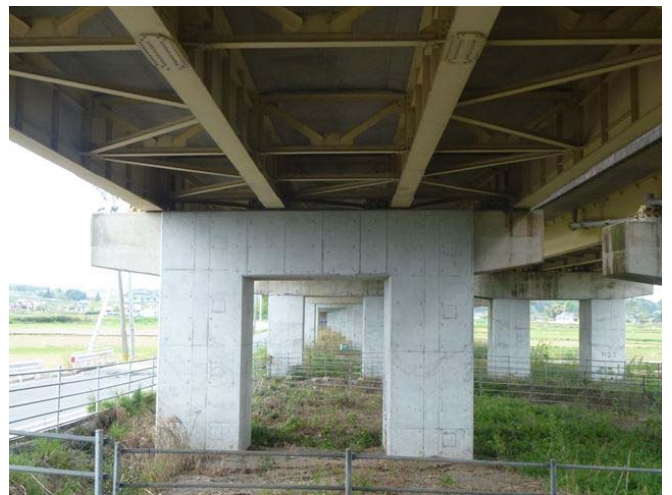
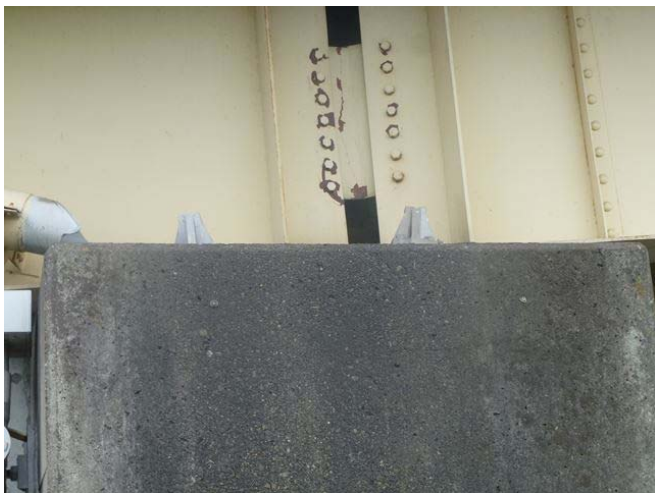
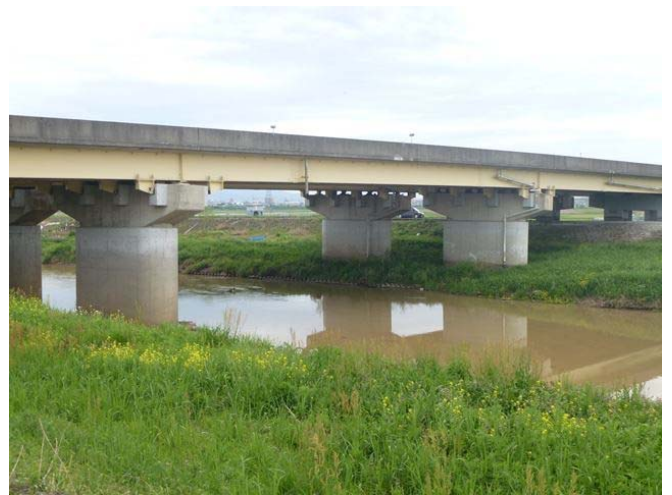
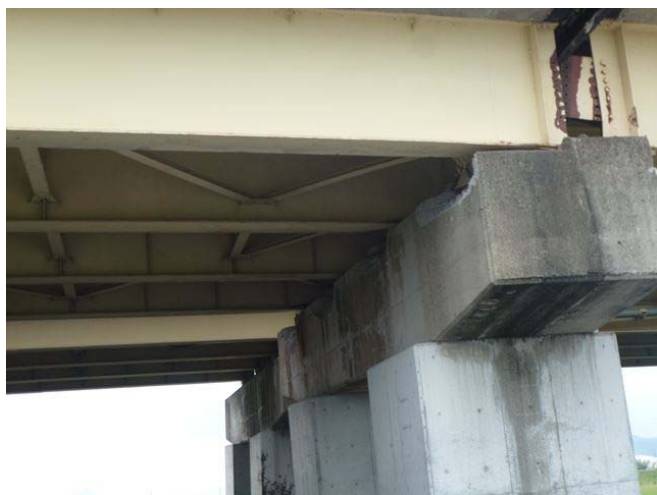
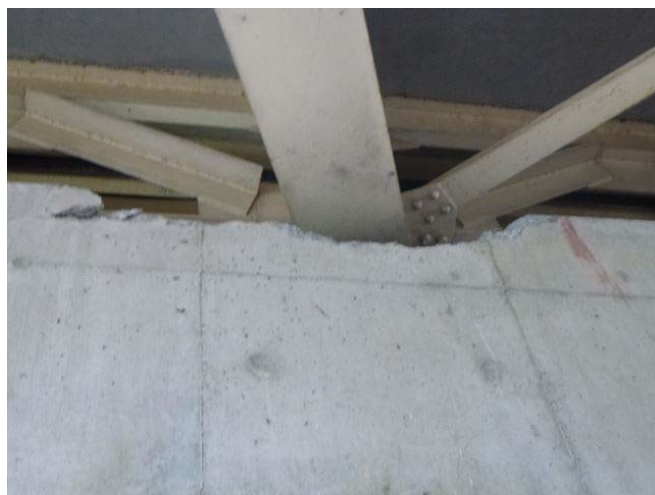
九州自動車道の益城熊本ICから嘉島JCTの間に主に橋梁区間である。木山川付近の橋梁では、支承の損傷が多数見られた。桁も移動しており、橋軸方向には北側に、橋軸直角方向には西側に動いていた。これにより、添架管が引きちぎられて落下する被害

も見られた。周辺道路での地盤変状も顕著である。

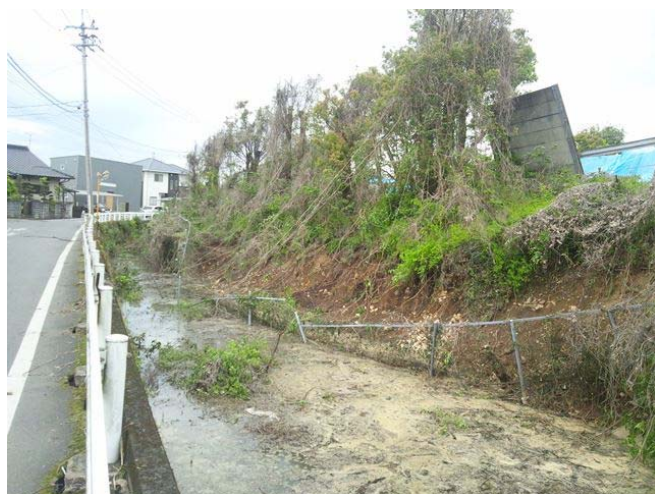
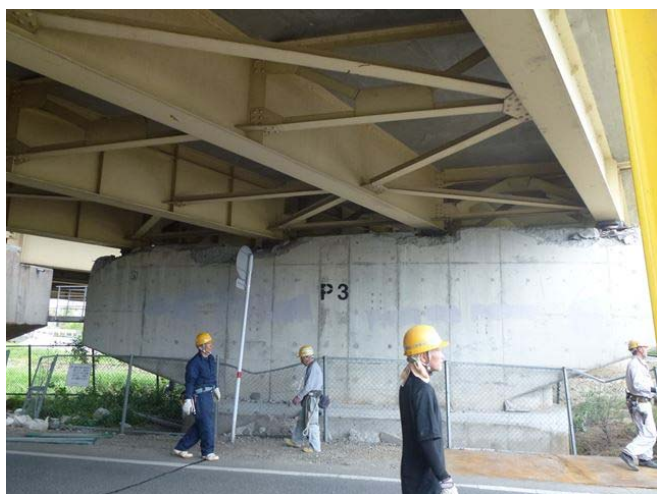
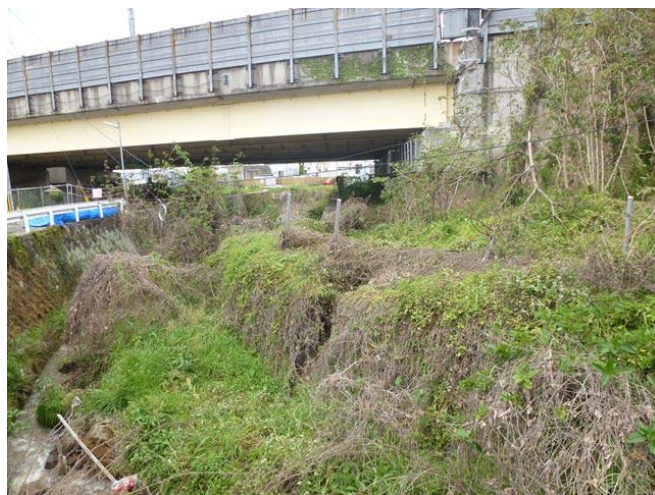
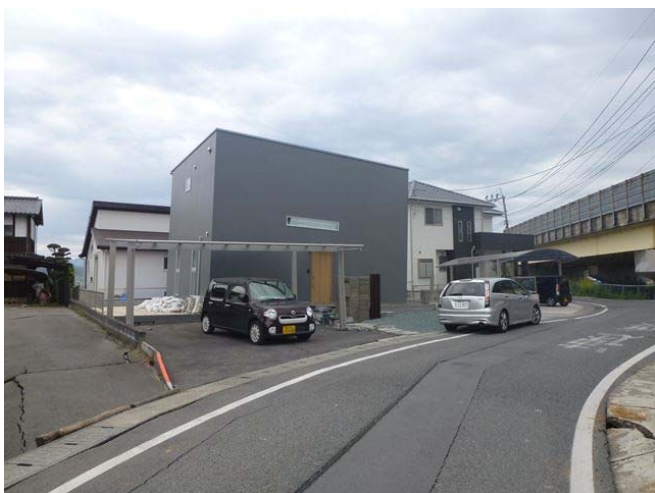
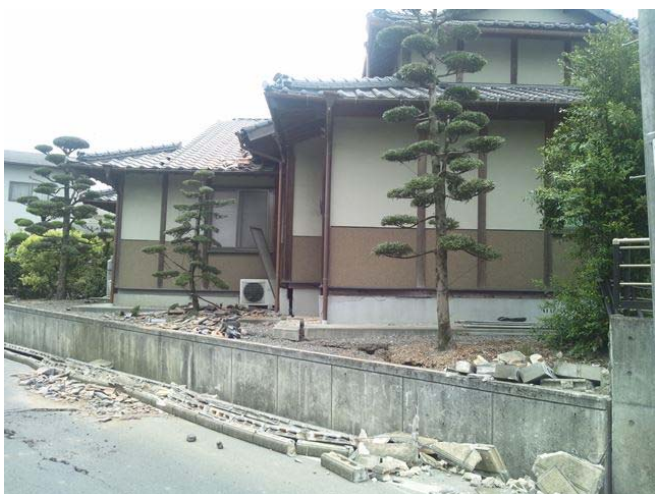
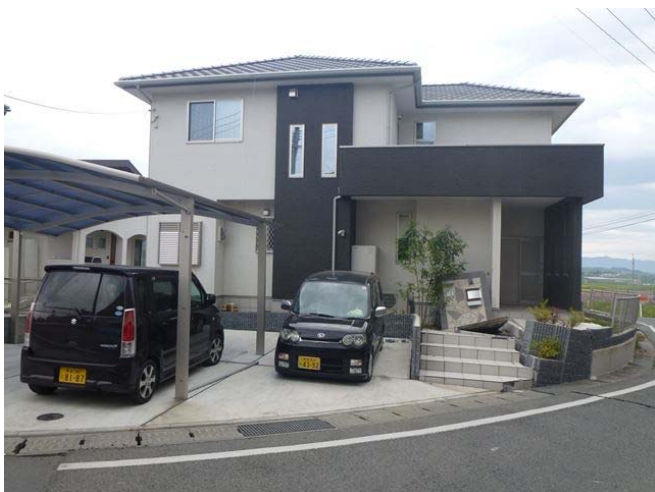
一方、秋津川付近では、南側は橋梁区間であるが北側は盛土区間となる。この付近では、桁の水平方向への移動は見られなかったが、鉛直方向に大きな力がかかったようで、橋脚上部のコンクリートが壊れていた。その北側の盛土区間では、東側の盛土が崩壊していた。周辺道路や家屋にも、地盤変状が確認された。
