## WG2 津波災害対策に関する調査研究

## 岡山沿岸の堤防・護岸の実態調査

岡山大学 藤井 隆史

本調査では、岡山県沿岸に構築されるコンクリート製の護岸ならびに防潮堤について、材料学的観点から劣化の状況を調査した。目視点検から、考えられる劣化の原因を調べた。また、一部の構造物では、テストハンマーを用いた反発度測定からのコンクリート強度の推定を行った。

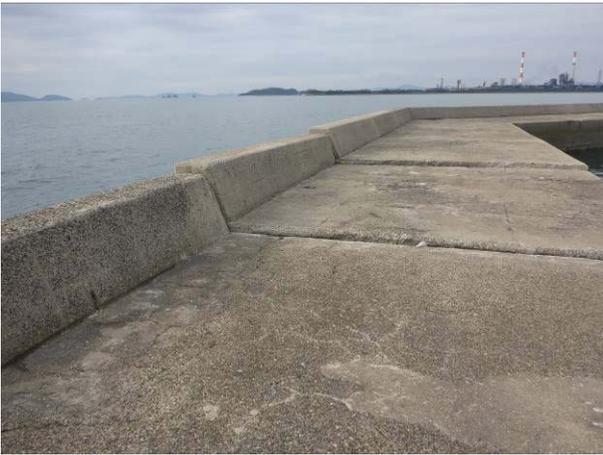
写真－２は、倉敷市児島塩生のサノヤス造船水島製造所の東側にある防波堤を撮影したものである。防波堤の継ぎ目にずれが生じているほか、コンクリート表面は粗骨材が露出した状態になっている。また、写真手前のケーソンでは、コンクリ

ート表面にひび割れが確認される。表面の侵食は、台風等の波浪による侵食や、工業地帯が近いことから、酸性雨による侵食が重なり生じたものと推察される。写真－３は、反対側からひび割れを撮影したものである。ケーソンがマスコンクリートであることから、水和熱による温度ひび割れと推察される。

写真-2 児島塩生の防波堤

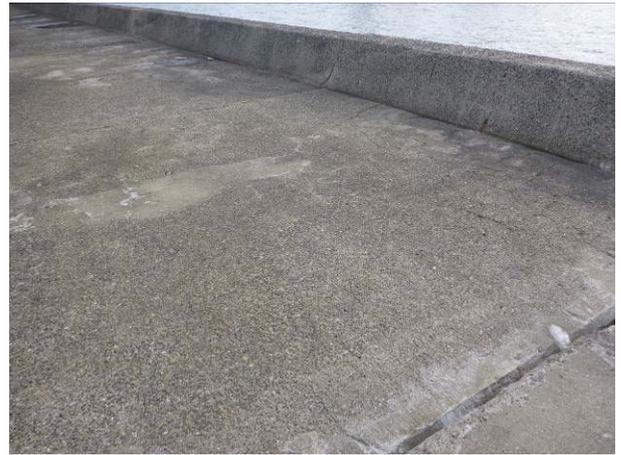
写真-3 防波堤コンクリートのひび割れ

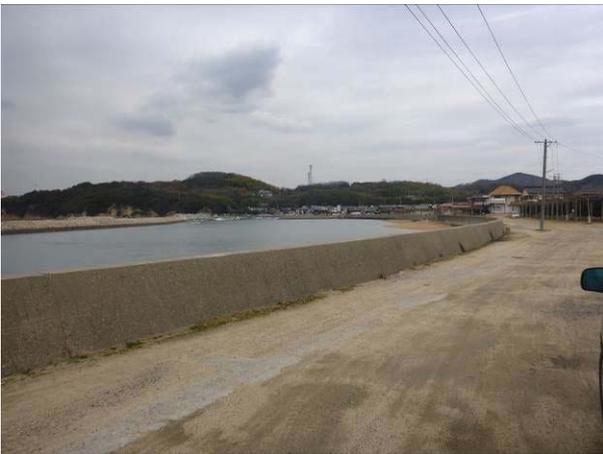
写真－４は、倉敷市児島通生の防潮堤を撮影したものである。沖合には石積みの防波堤が整備されている。この地区の南側の防潮堤では、写真－

写真-4 児島通生の防潮堤

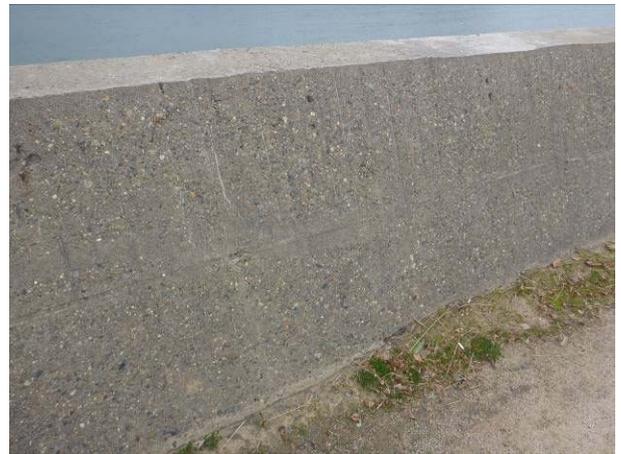
写真-5 防潮堤に見られる表面の侵食

5に示すような表面の侵食はいくらか確認されるものの、大きなひび割れ等はなく、概ね健全であると思われる。一方で、中部から北側にかけての防潮堤には、写真-6から写真-9に示されるようなひび割れが、防潮堤全体に確認された。ひび割れが防潮堤全体にわたって発生していること、防潮堤の延長方向に大きなひび割れが発生していること、また、写真-9に示すように隅角部などで亀甲状のひび割れになっていること、海中部で大きなひび割れが確認されることから、アルカリ骨材反応によるひび割れと推察される。今後、ひび割れ数や幅の増加が確認される場合には、補修が必要となる可能性がある。また、海水と接する部分では、写真-10に示すような侵食が確認された。侵食部で白色の生成物も確認されることから、波浪による物理的な侵食に加えて、エトリングイト生成による化学的な侵食も生じているものと推察される。

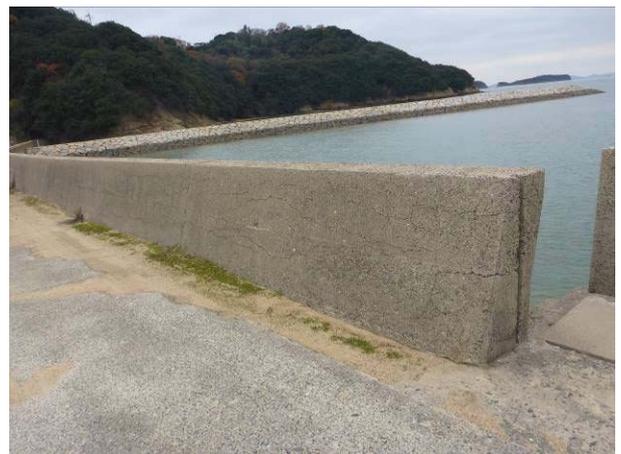
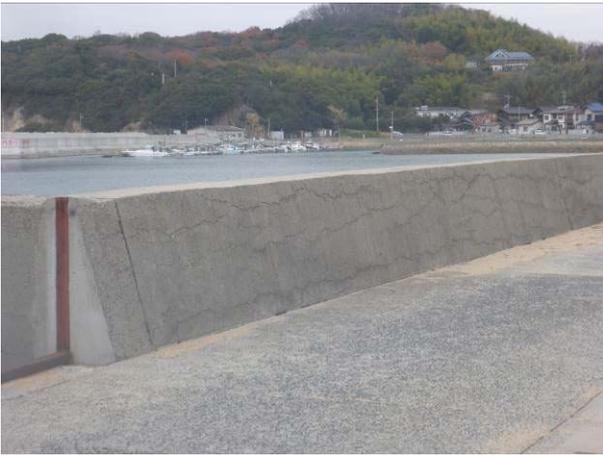
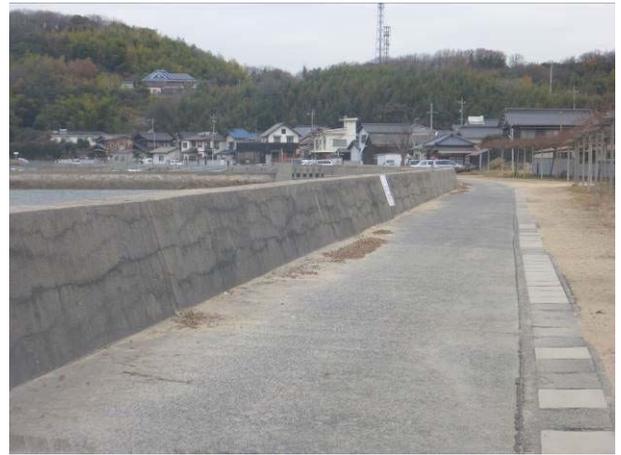
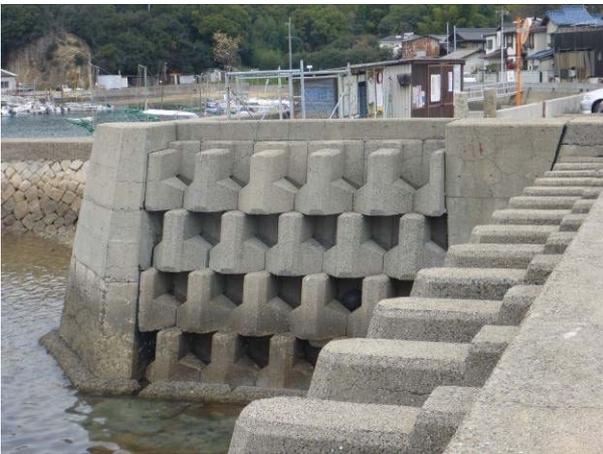
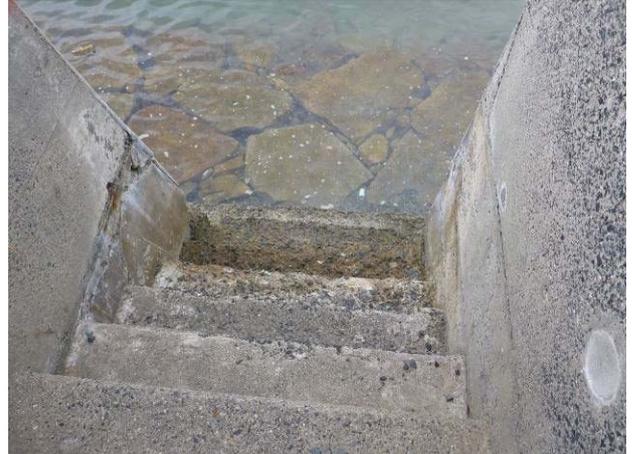
写真-6 防潮堤に見られる表面の侵食

写真-7 防潮堤に見られる表面の侵食

写真-8 防潮堤に見られるひび割れ

写真-9 防潮堤に見られるひび割れ

写真-10 防潮堤に見られるひび割れ

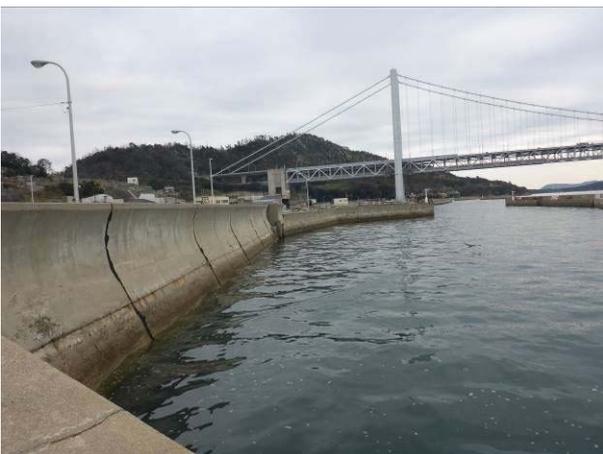
写真-11は、倉敷市児島下津井吹上の下津井田

ノ浦港付近の防波堤を撮影したものである。写真手前側の防波堤は、かさ上げ工事が行われたものと推察され、写真奥側のコンクリートに比べて、表面がきれいである。一方写真奥側に見られるコンクリートには、ひび割れが確認される。写真-12は、写真-11奥側の防波堤を拡大したものであ

写真-11 防潮堤に見られるひび割れ

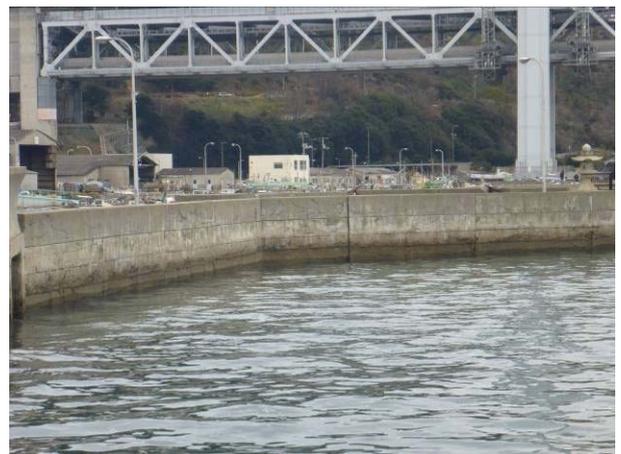
写真-12 防潮堤に見られるひび割れ

るが、亀甲状のひび割れが確認できる。写真-13は、写真-11 付近の防潮堤を撮影したものである。この写真にも、亀甲状のひび割れが確認できる。波しぶきを受ける海側のひび割れが大きいこと、亀甲状のひび割れであることから、これらのひび割れは、アルカリ骨材反応によるものと思われる。

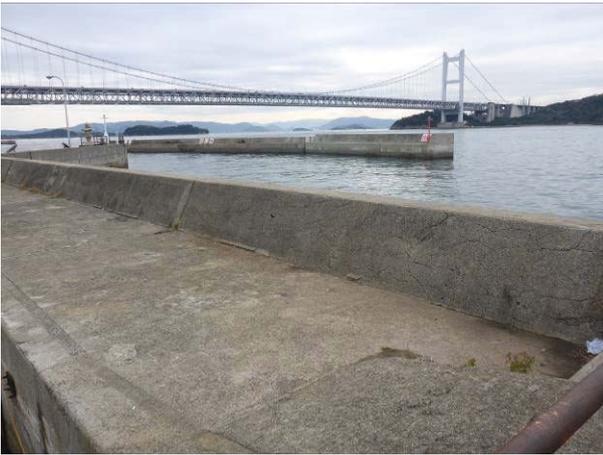
写真-13 下津井港付近の防潮堤

倉敷市児島地区の防波堤、防潮堤で生じている劣化現象は主にアルカリ骨材反応によるものと思われる。この地区は、瀬戸内諸島で製造された砕石を利用していたことがあり、その骨材に反応性骨材が含まれていたものと思われる。また、高度経済成長期には、除塩を十分に行っていない海砂を使用したことも考えられる。さらに、海洋構造物であるため、海水からのアルカリ金属や水分の供給が行われ、アルカリ骨材反応によるひび割れが顕著になっていったと思われる。改修の予定のある個所では、亜硝酸リチウム注入等のアルカリ骨材反応抑制工法を実施したうえで、改修を実施するほうが望ましいと考えられる。また、定期的

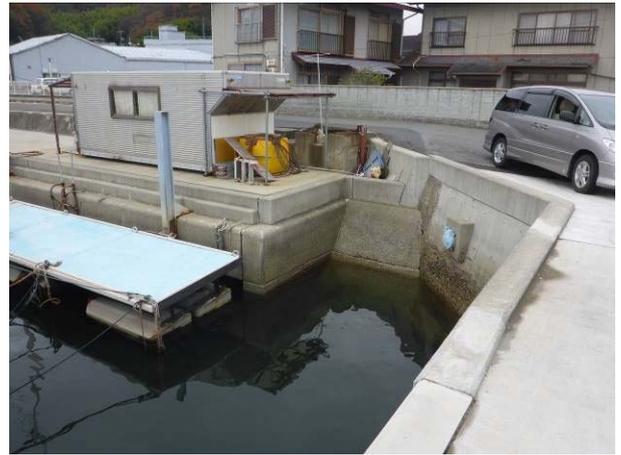
また、近年に嵩増しが行われたと思われる個所でも、写真-14 に示すように、海水に接する旧コンクリートの部分では、侵食が確認された。

写真-14 旧コンクリートの劣化状況

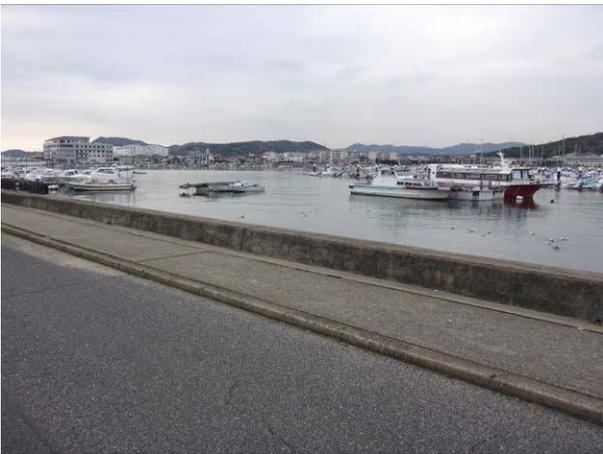
写真-15 は、倉敷市児島琴浦の防潮堤を撮影したものである。延長方向にひび割れが確認できる。

写真-15 琴浦港付近の防潮堤

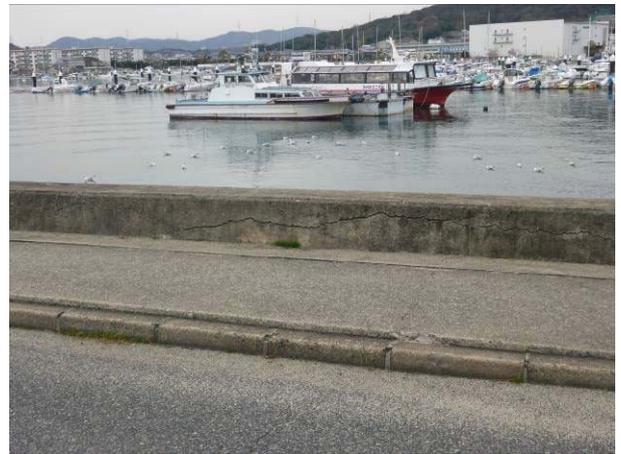
写真-16 琴浦の防波堤に見られるひび割れ

写真-16に、拡大写真を示す。高さの低い防潮堤であるため、大きな鉄筋が配筋されていることは考えにくく、また、錆び汁も確認されないことから、鉄筋腐食によるひび割れとは考えにくい。このひび割れも、アルカリ骨材反応によるひび割れと推察される。

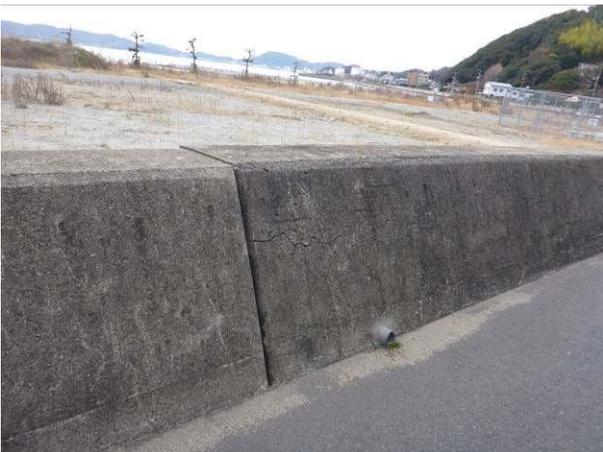
写真-17 児島唐琴の防波堤

写真-17は、倉敷市児島唐琴の住宅地近くにある防潮堤である。大きなひび割れではないが、この防潮堤においても、アルカリ骨材反応のものと思われる亀甲状のひび割れが確認できる。

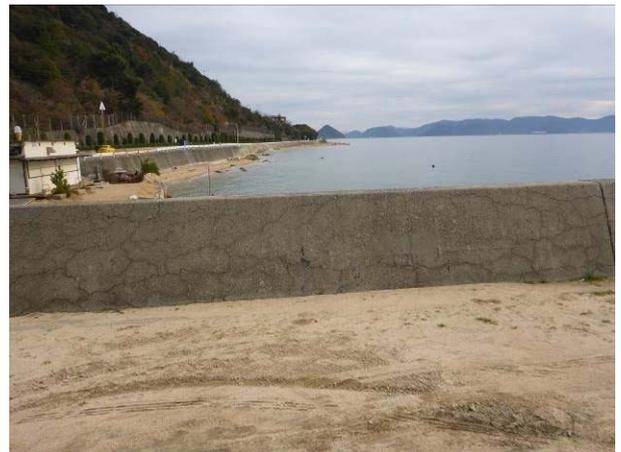
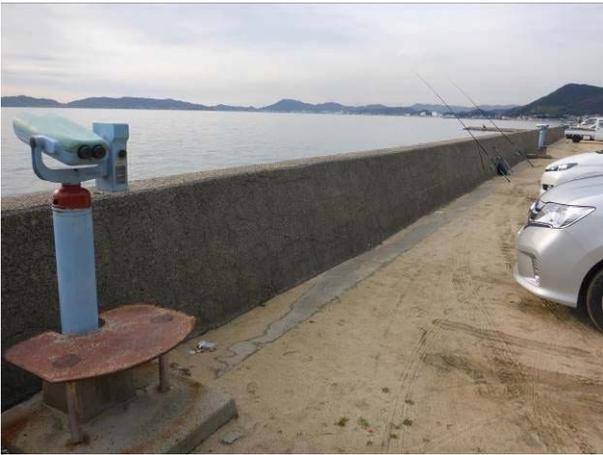
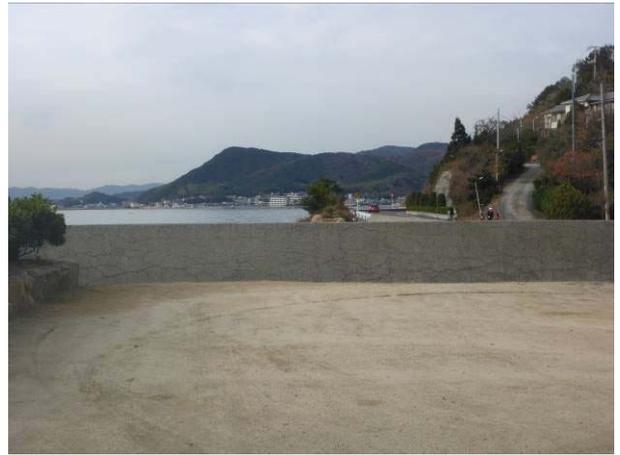
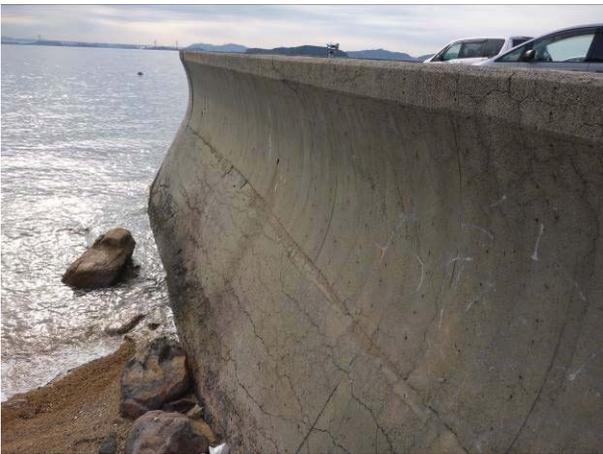
写真-18 児島唐琴の防波堤

写真-19 児島唐琴の防波堤

写真-20 児島唐琴の防波堤

写真-21 児島唐琴の防波堤

琴の海岸にある展望台の防潮堤を撮影したものである。堤防の両面に亀甲状のひび割れが確認できる。写真-21より、海水に触れる堤防の下部でひび割れが著しくなっていることが分かる。ここでのひび割れも、アルカリ骨材反応によるひび割れであると推察される。

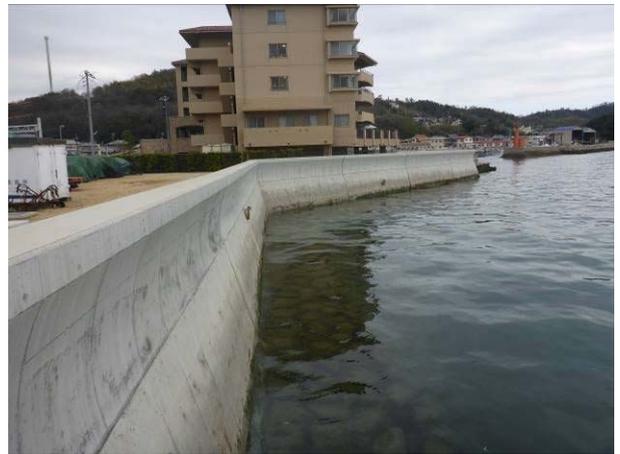
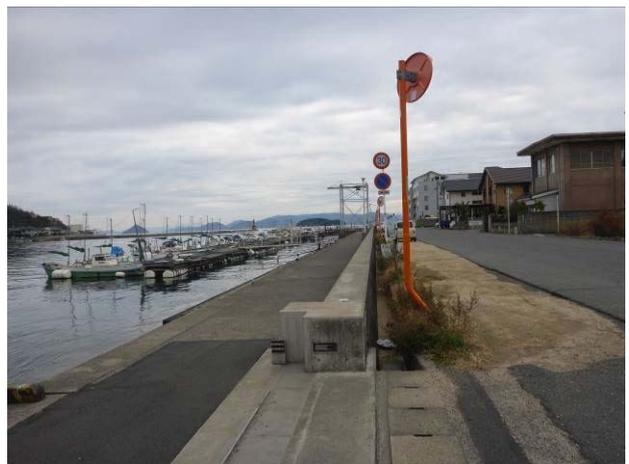
写真-22 下津井港の整備された防潮堤

写真-23 琴浦港の整備された防潮堤

なひび割れ幅の測定を行い、増加するようであれば、対策が必要と思われる。一方で、この地区は、平成16年の台風16号接近の際、高潮による浸水被害のあった個所でもある。写真-22や写真-23に示されるように、防潮堤の高増し等の改修工事が実施されている箇所が多数あり、大多数の構造

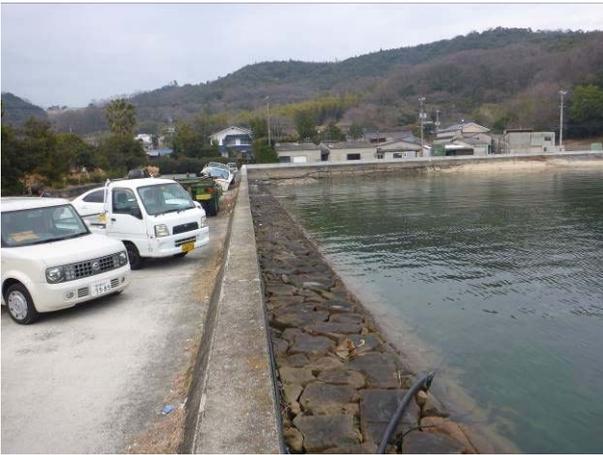
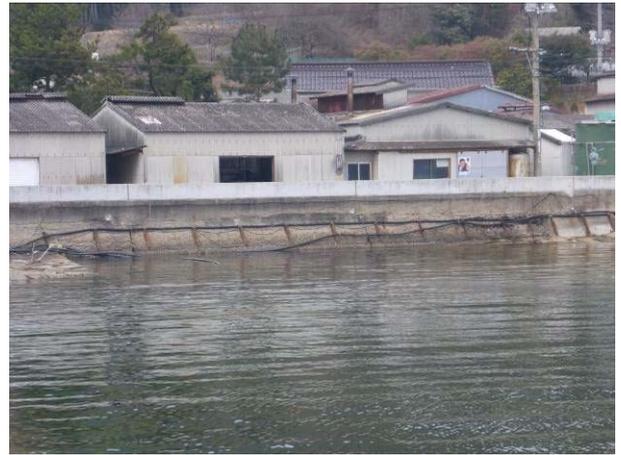
写真-24 山田港付近の防潮堤

写真-25 山田港付近の防潮堤

写真-24 は、玉野市胸上の山田港付近の防潮堤を撮影したものである。ひび割れや侵食は確認されず、健全なコンクリートであった。この地域の防潮堤も、写真-25 のように、嵩上げ工事が行われている箇所があった。

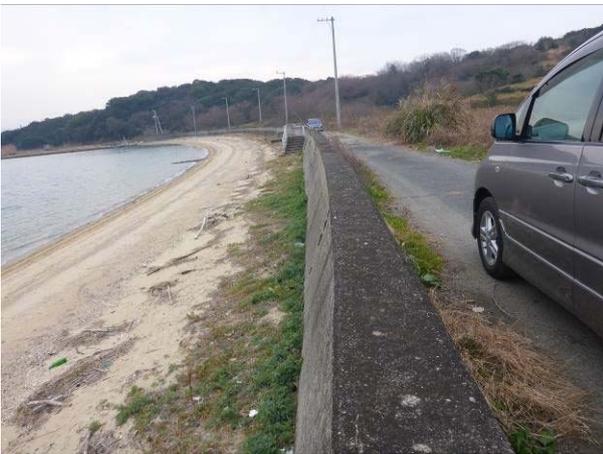
写真-26 大入海岸付近の防潮堤

写真-26 は、玉野市番田の大入海岸付近の防潮堤を撮影したものである。こちらの防潮堤でもひび割れや侵食は確認されず、健全なコンクリートであった。しかし、写真-27 に示されるような、不等沈下等によるものと思われるずれの生じている箇所は見られた。

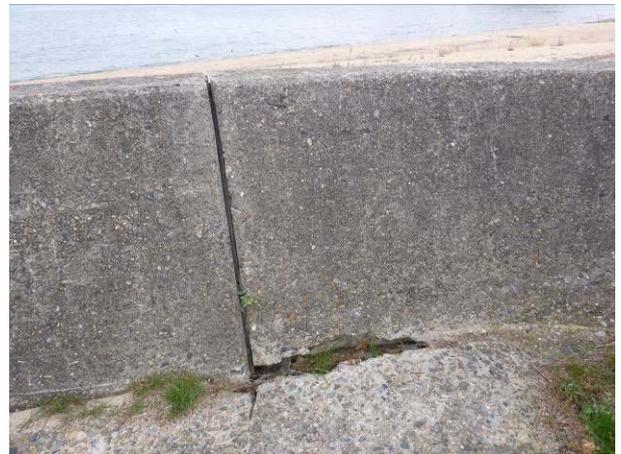
写真-27 大入海岸付近の防潮堤

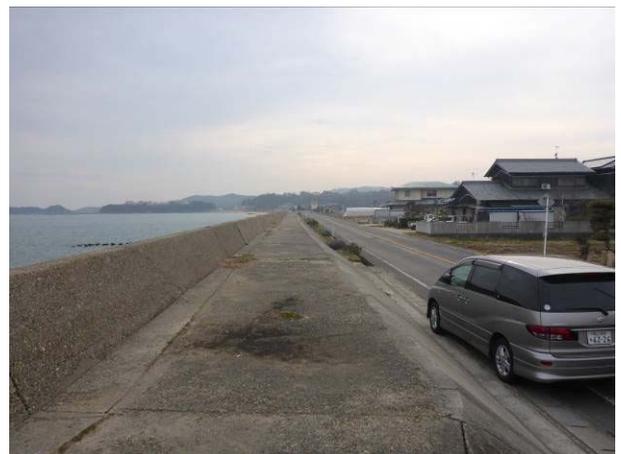
一方、写真-28 は、玉野市番田の弁天崎から岡山市南区小串にかけての海岸の防潮堤である。大他の近くに比べると、背後地の海拔が低い印象が

写真-28 玉野市番田～岡山市南区小串の防潮堤の全景

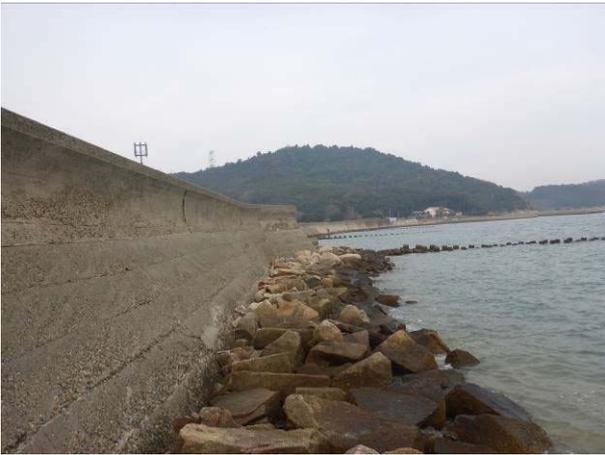
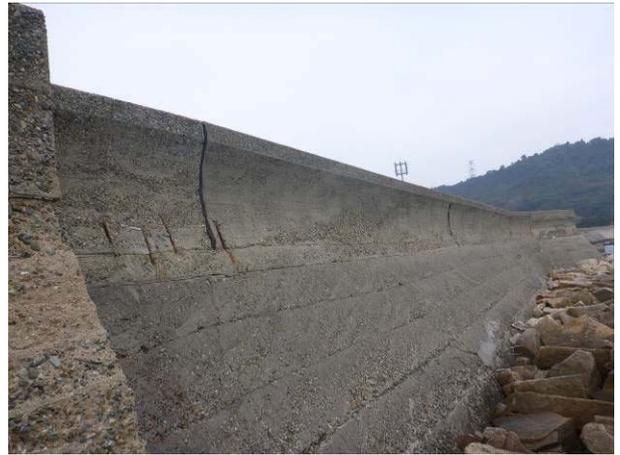
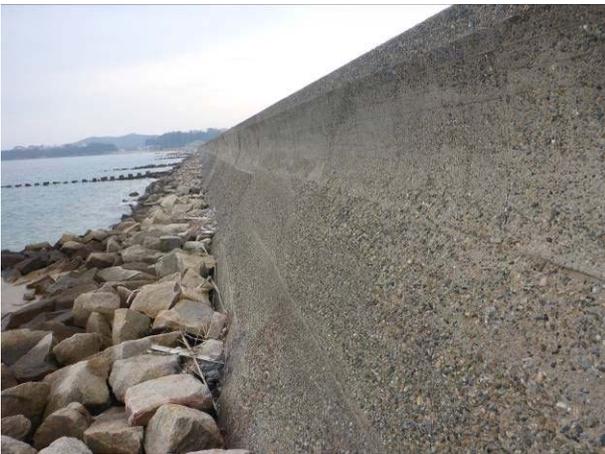
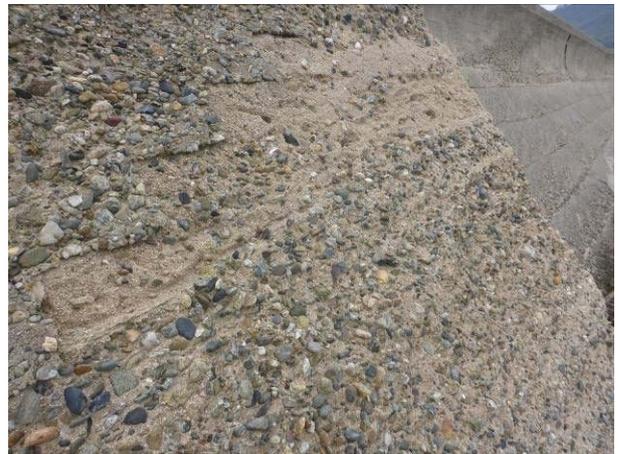
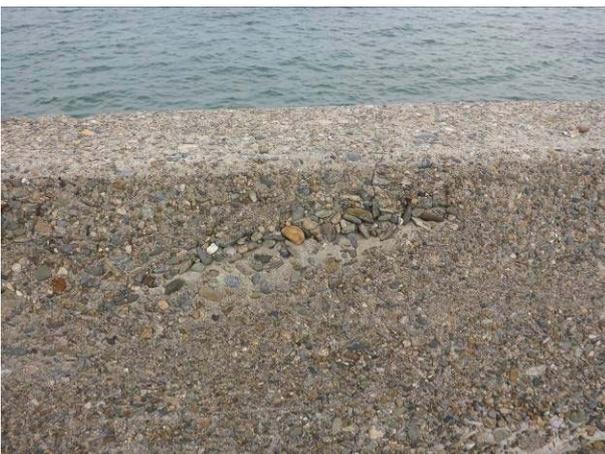
あり、比較的大きな防潮堤である。写真-29 から写真-31 は、防潮堤の外観を拡大して撮影したものであるが、粗骨材の露出がかなり多く確認された。写真-32 および写真-33 は、防潮堤表面を拡大したものであるが、今回、調査の対象とした地

写真-29 防潮堤の外観

写真-30 防潮堤の外観

写真-31 防潮堤の外観

写真-32 防潮堤の表面

写真-33 防潮堤の表面

域の中では、最も表面の侵食が進んでいる地域であった。写真-34に示されるように、防潮堤表面には、ジャンカと見られる施工不良も確認された。施工性の悪いコンクリートを用いて施工されたことが推察される。そこで、写真-35に示すように、テストハンマーを用いた反発度の測定を行った。

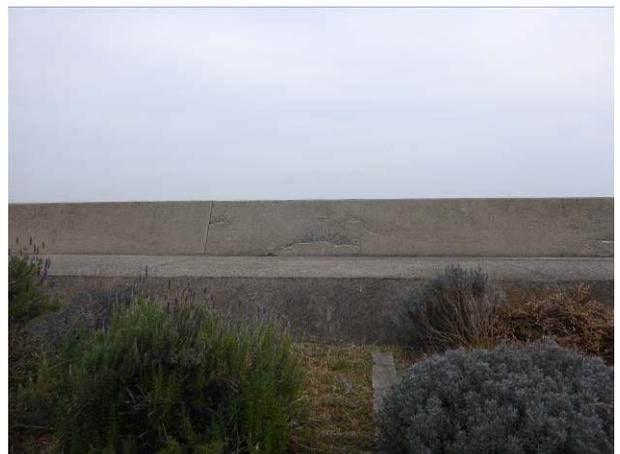
写真-34 防潮堤の表面に見られる施工不良

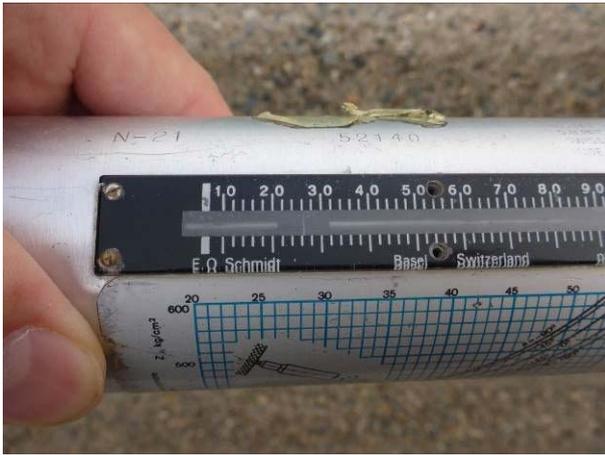
表-1に、反発度の測定結果と、反発度から推定されるコンクリート強度を示す。多くの地点で推定強度として  $20\text{N/mm}^2$  程度の強度が算出されている。一方で、 $10\text{N/mm}^2$  程度と他の半分程度の強度であるところもある。十分な品質管理および施工管理の行われていない状態で、コンクリート

写真-35 テストハンマーによる反発度測定

No.	反発度	推定強度 (N/mm <sup>2</sup> )	平均 (N/mm <sup>2</sup> )
1	26	19.5	20.1
2	26	19.5	
3	18	9.1	
4	24	16.9	
5	33	28.6	
6	32	27.3

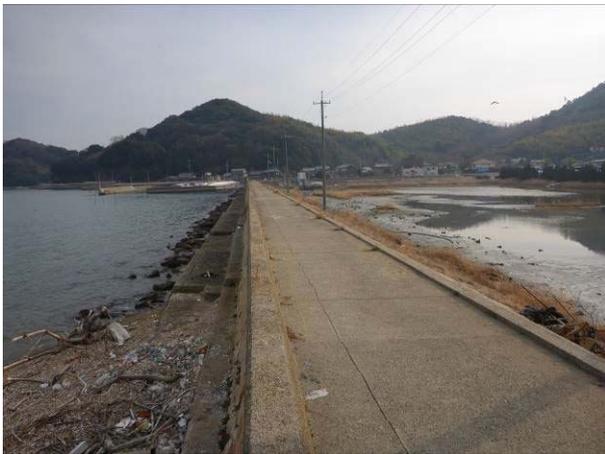
写真-36 小串付近の防潮堤

写真-36 は、岡山市南区小串のポートオブ岡山付近の防潮堤を撮影したものである。コンクリート表面は粗骨材が露出した状態である。また、写真-37 は、同地区にある堤防であるが、水面近く

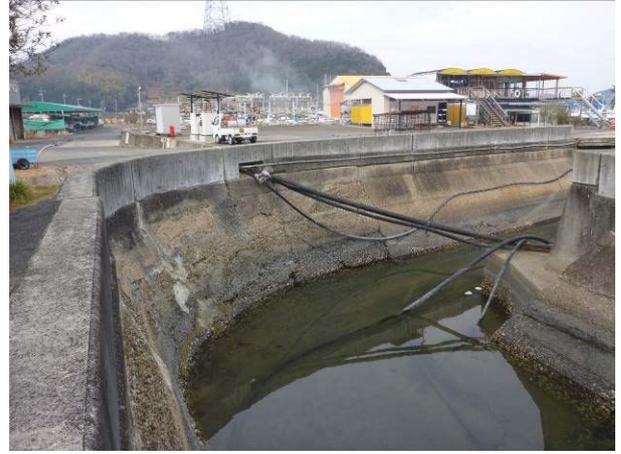
写真-37 小串付近の堤防

に施工不良と見られるジャンカがある。さらに、写真-38 に示すように、防波堤が基礎の沈下によると思われるずれが多く確認された。

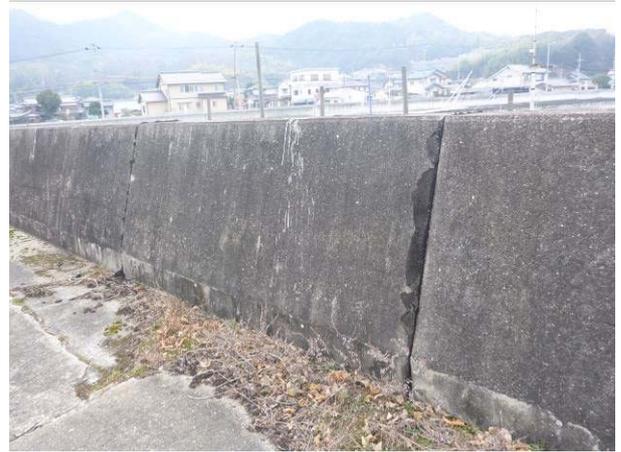
写真-39 宮浦付近の防潮堤

写真-39 は、岡山市南区宮浦付近の防潮堤を撮影したものである。コンクリートには、ひび割れ

や粗骨材の露出は見られず、概ね健全と思われるが、継ぎ目部分の詰め材の劣化や消失に伴う隙間は確認された。

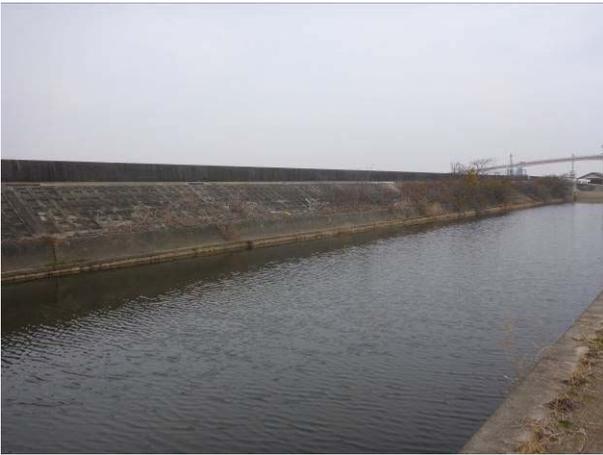
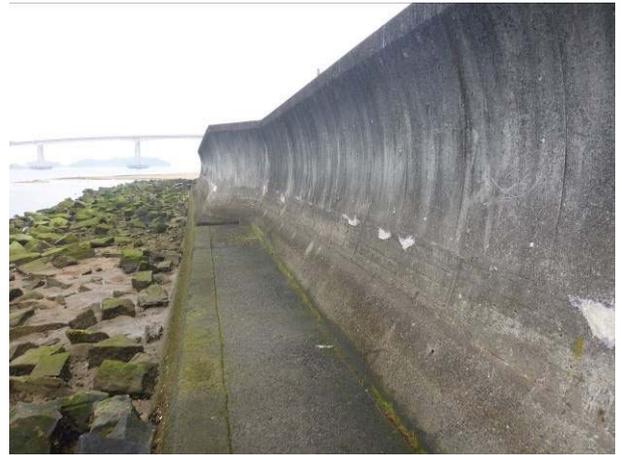
写真-40 郡付近の防潮堤

写真-41 郡付近の防潮堤

写真-40 は、岡山市南区郡付近の防潮堤を撮影したものである。こちらのコンクリートには、ひび割れや粗骨材の露出は見られず、概ね健全と思われる。海側を撮影した写真-41 から、粗骨材の露出も見られず、目視からは、コンクリートは概ね健全と推定される。

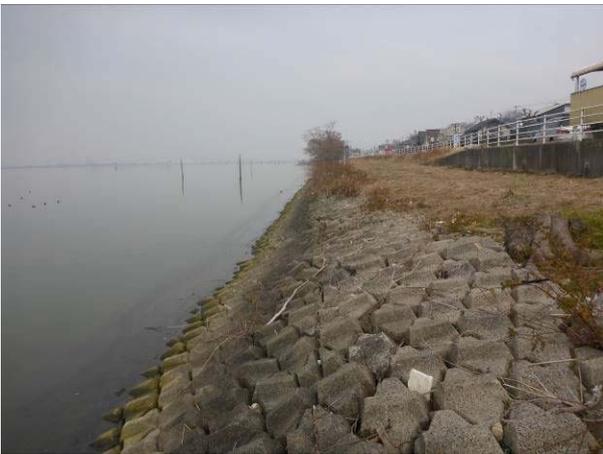
写真-42 八浜付近の堤防

写真-42 は、玉野市八浜付近の護岸を撮影したものである。ここは、コンクリートブロックによって堤防捕表面を保護している箇所である。コンクリートブロックの表面には、軽微な侵食は見られるが概ね健全と思われる。ただし、写真-43 にあるように、ブロック同士をつないでいる鋼材は腐食している。

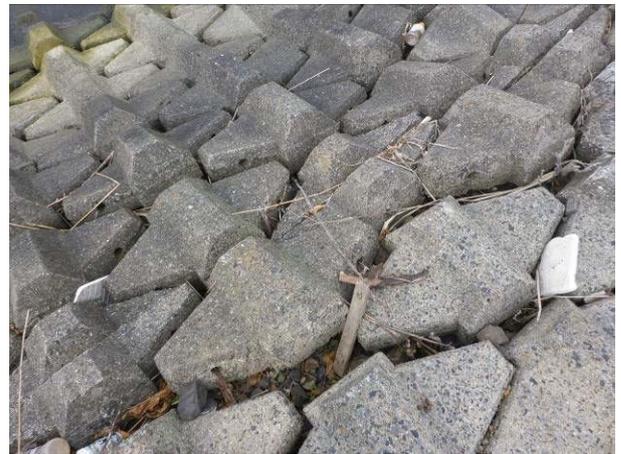
写真-43 八浜付近の堤防
