## WG2 津波災害対策に関する調査研究

## 岡山沿岸の堤防・護岸の実態調査

岡山大学 藤井 隆史

本調査では、岡山県沿岸に構築されるコンクリート製の護岸ならびに防潮堤について、材料学的観点から劣化の状況を調査した。目視点検から、考えられる劣化の原因を調べた。また、一部の構造物では、テストハンマーを用いた反発度測定からのコンクリート強度の推定を行った。

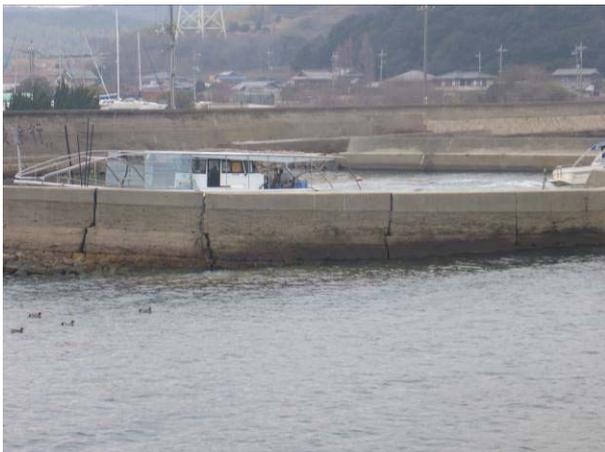
写真-38 小串付近の防波堤

に施工不良と見られるジャンカがある。さらに、写真-38 に示すように、防波堤が基礎の沈下によると思われるずれが多く確認された。
